INFORME DE VISITA

MUNICIPIO: Chaparral
SECTOR: Vereda San Bartolomé de Amoya
FECHA: Enero 17 de 2017

INFORME DE VISITA COPIA CONTROLADA	Código	F_008
		o	
		Versión:	02
		Pág.:	1 de 7

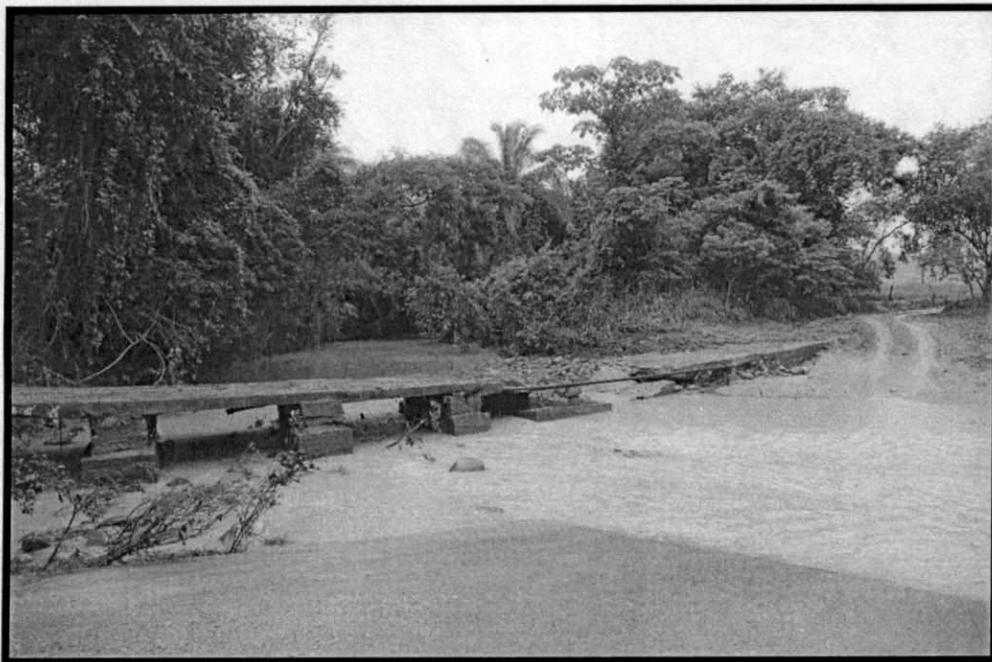
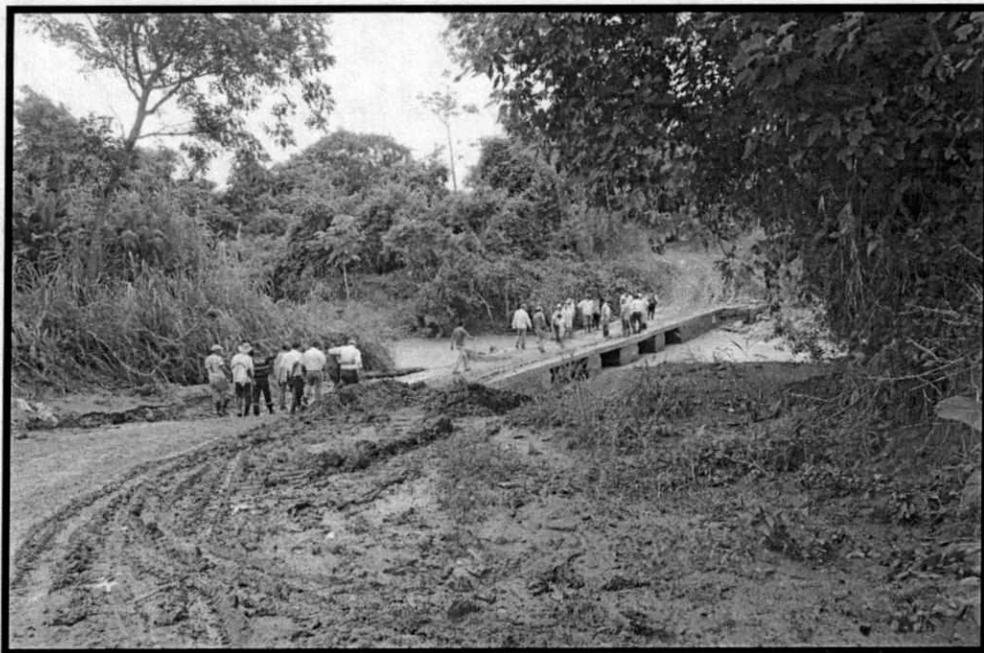
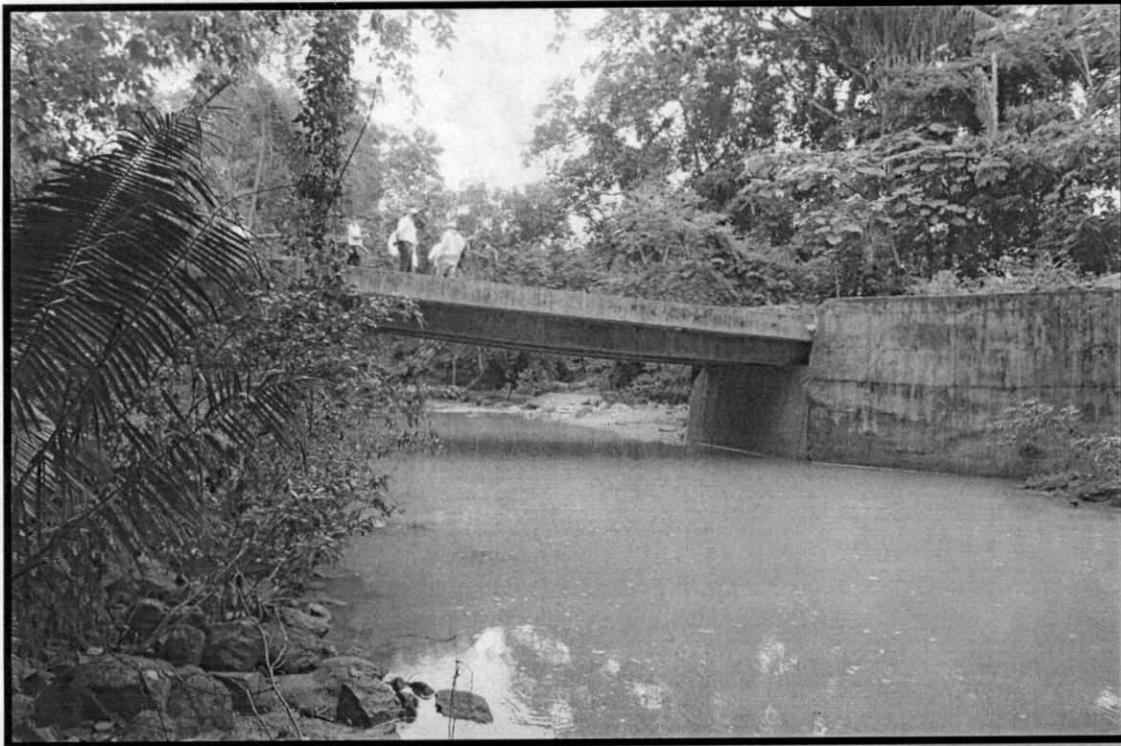
Se revisaron los puentes donde la socavación sobre los soportes fue grande lo que provocó la ruptura de la estructura y efectivamente están a punto de colapsar.

Sobre esta situación se requiere construir nuevamente estos puentes, para lo cual se indica que existen estudios previos por parte de la Alcaldía, para los dos puentes sobre la quebrada el Neme. Para lo cual el Secretario del Ambiente y Gestión de Riesgo solicita a los funcionarios de Planeación Municipal actualicen los presupuestos para llevar la petición a la Secretaria de Infraestructura del departamento con el fin de buscar financiación para su construcción.

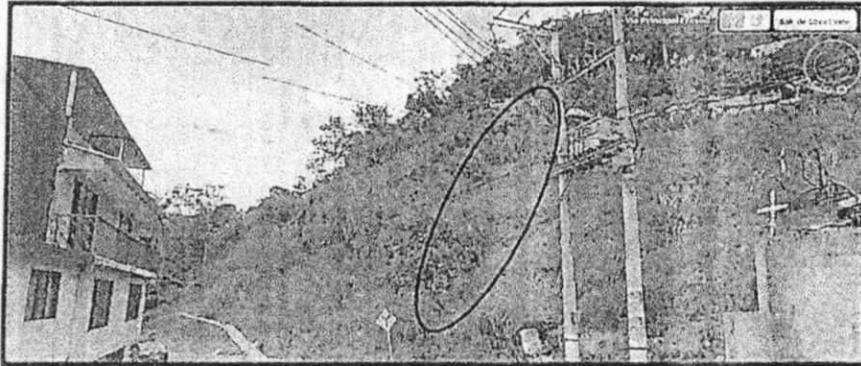
Foto 1, Localización del sector, donde se observan movimientos anteriores, es decir cicatrices de movimientos.

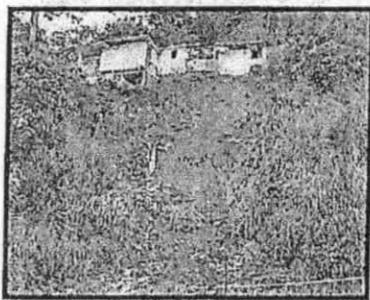
Fotos 1 y 2, donde se aprecia el deslizamiento provocado por la saturación del terreno.

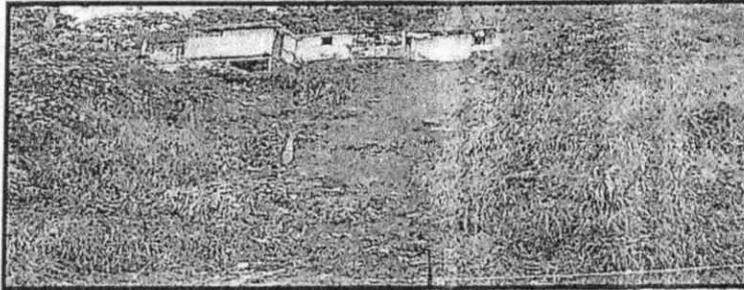
Foto No 3 se puede demostrar que las viviendas ubicadas en la parte alta están descargando las aguas lluvias directamente al talud sin ningún tipo de manejo.

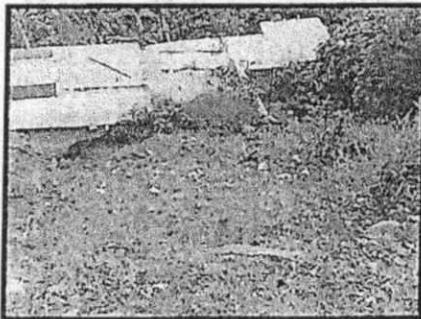
Fotos 4 y 5; Donde se verifica el deslizamiento que afectó una vivienda

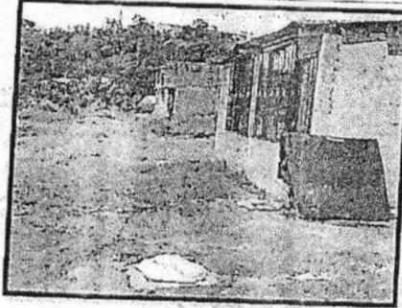
Foto 8 viviendas en el sector del Ponqué, donde se puede apreciar el patio de la vivienda afectada porque desprendimiento del talud.

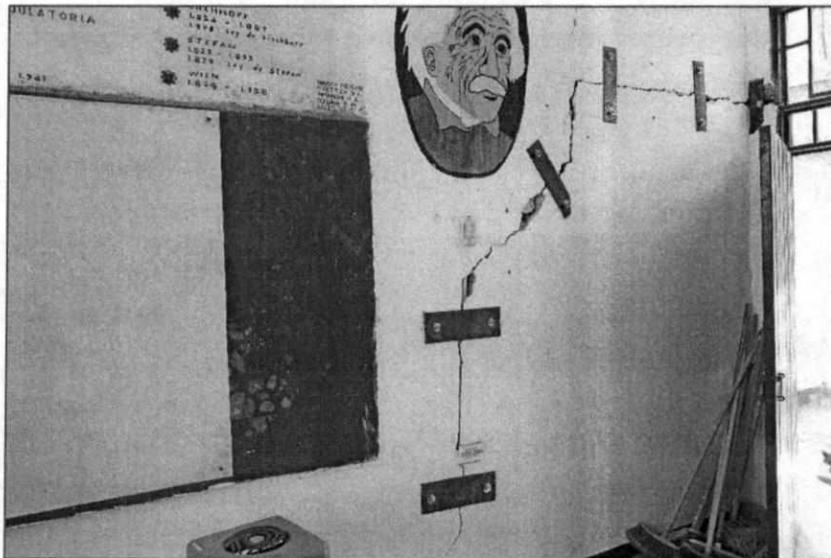
Se dio inicio a la visita con el acompañamiento del rector de la institución señor Francisco Antonio Miranda Miranda, se evidencio que la mayoría de afectaciones no son recientes prueba de ello las grapas que instalaron con el supuesto fin de evitar que el desplazamiento continuara en la ruptura de un muro.

Foto No. 1. Instalación de platinas para evitar se continúe con el desplazamiento del muro

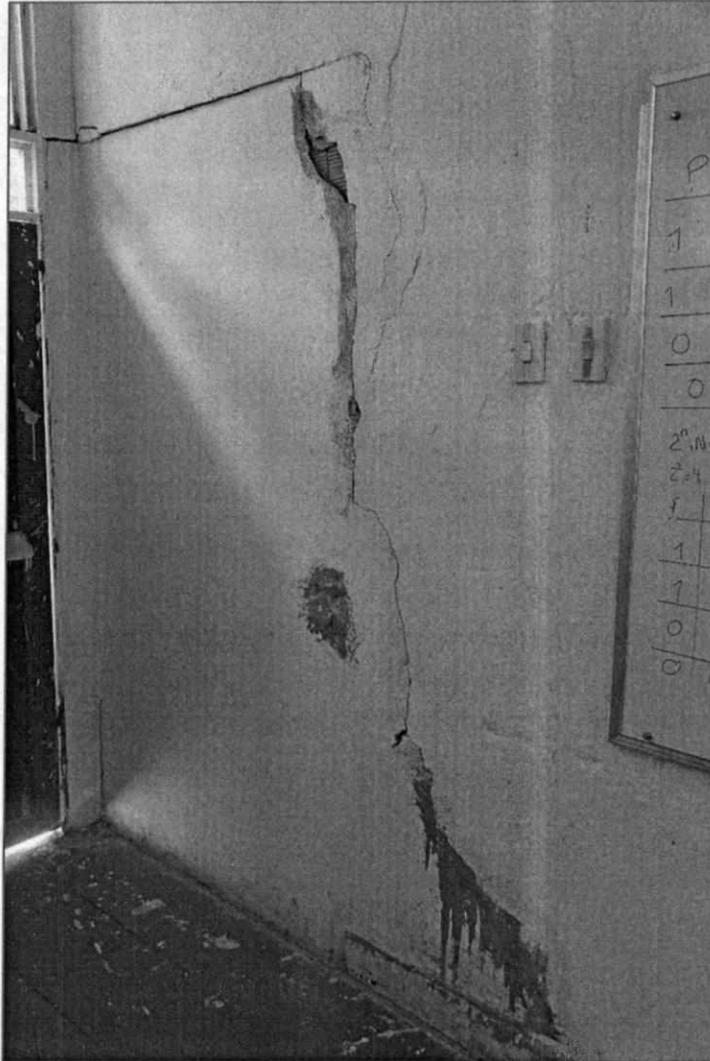
Se identificaron grietas transversales, horizontales y verticales pero que en general tienen su fundamento en la infraestructura

Foto No. 2. Se observa una grieta antigua y fisuras nuevas

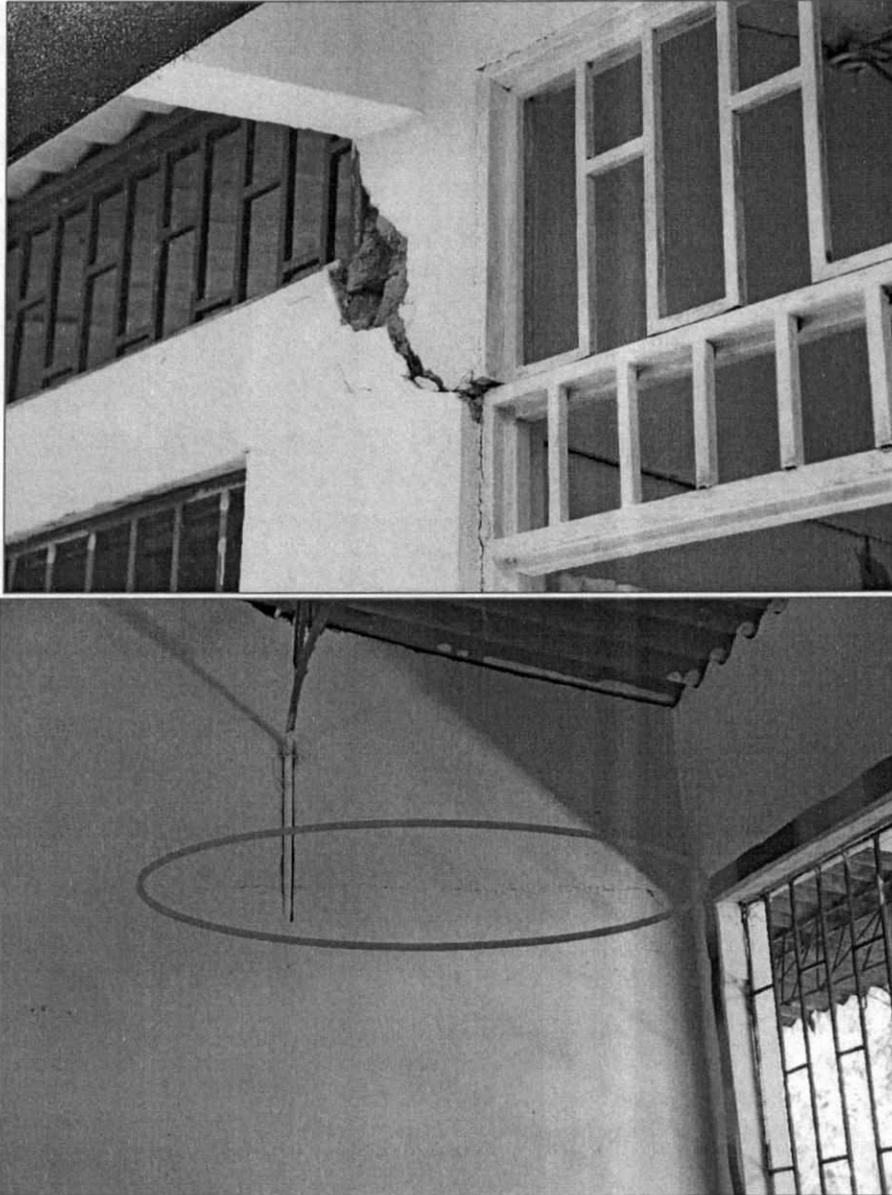
Foto 3 y 4. Se observa una grieta con desplazamiento oblicua y una fisura horizontal

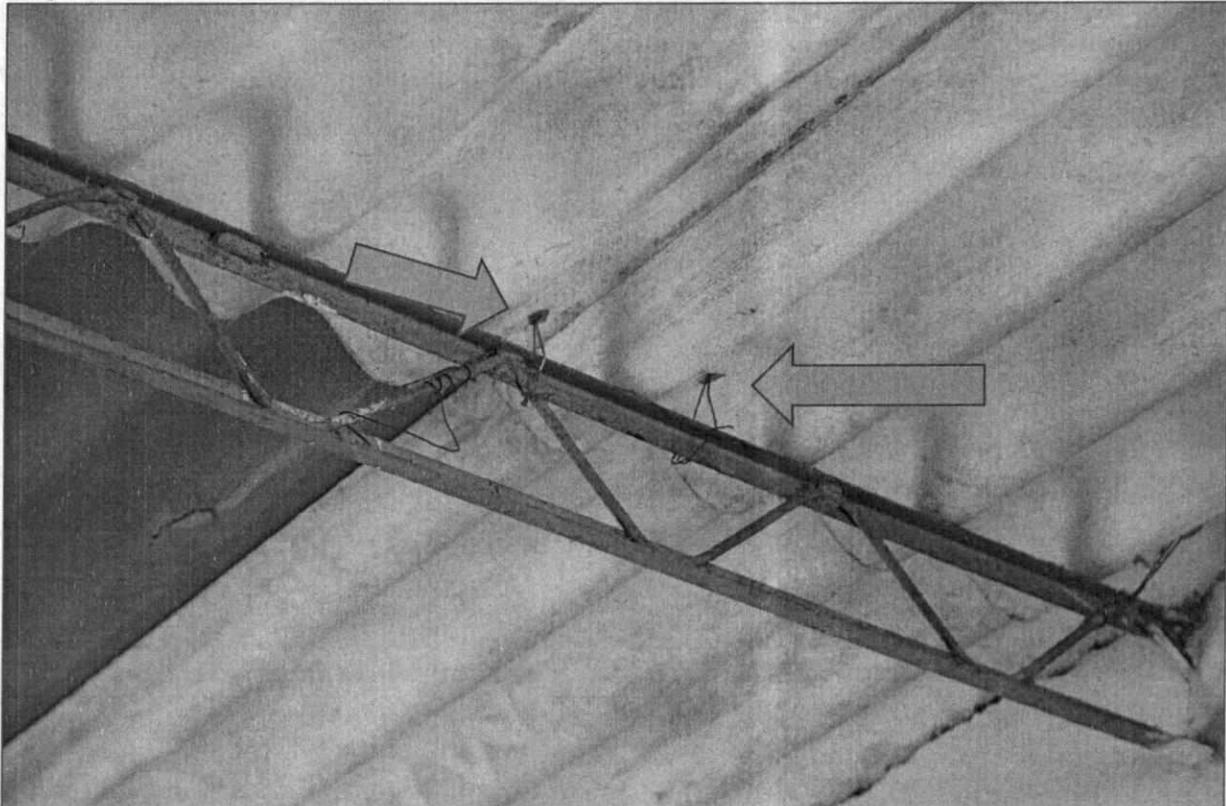
También se observó en cuanto a la cubierta no presenta una sujeción acorde al tipo de material utilizado.

Foto No. 5. Tipo de amarres utilizados para sujeción de cubierta en asbesto-cemento

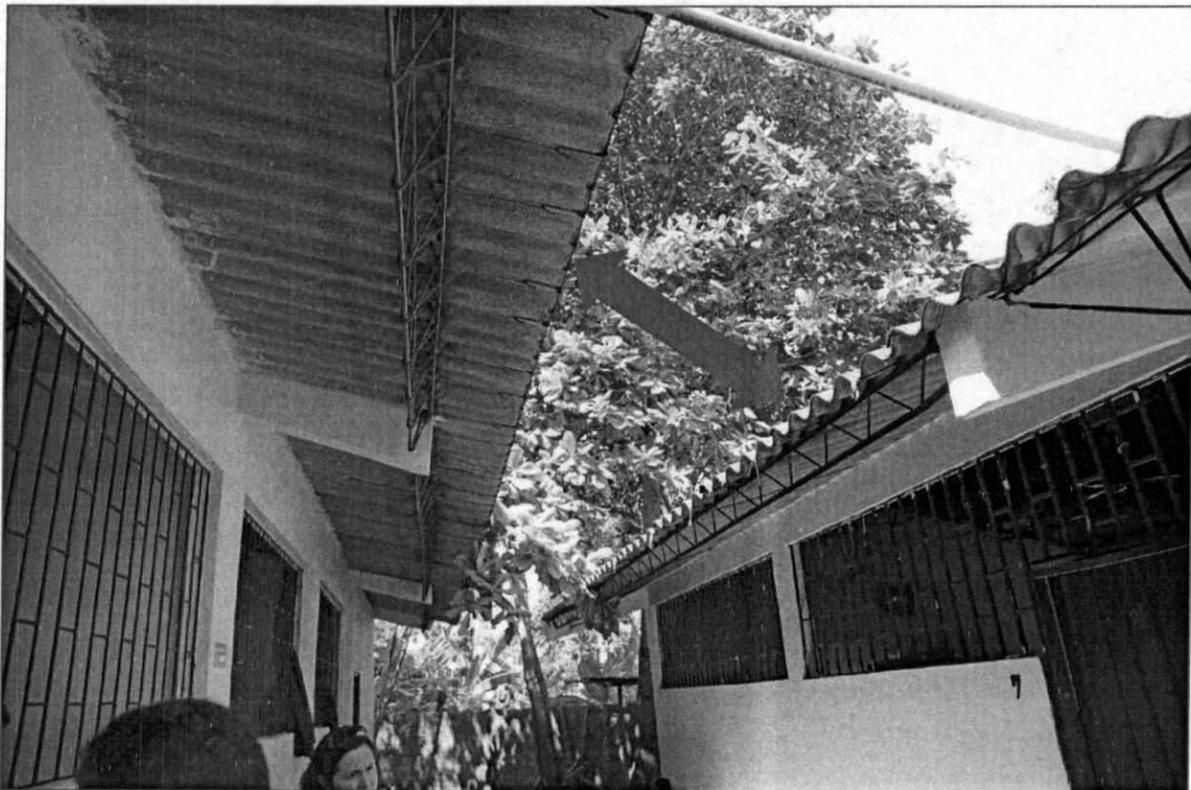
Desde su construcción se carece de un sistema de recolección de aguas lluvias, en ningún tejado se observó recolección y conducción hasta una alcantarilla lo que genera que en época e lluvias se presenten filtraciones que afectan el comportamiento del suelo portante pues este es principalmente arcillas.

Foto No. 6. Se observa que no se cuenta con canales de recolección de aguas lluvias y menos con bajantes de conducción

Es conveniente que las construcciones que no han sufrido daños se realice un adecuado manejo de aguas lluvias y de escorrentía, (todas las aguas se deben conducir hasta un drenaje natural o alcantarilla) pues el suelo de soporte es de características arcillosas el cual cuando esta húmedo o mojado resulta pegajoso pero cuando está seco es muy fino y suave dado que la arcilla está formada por partículas diminutas de menos de 0.005 milímetros de diámetro.

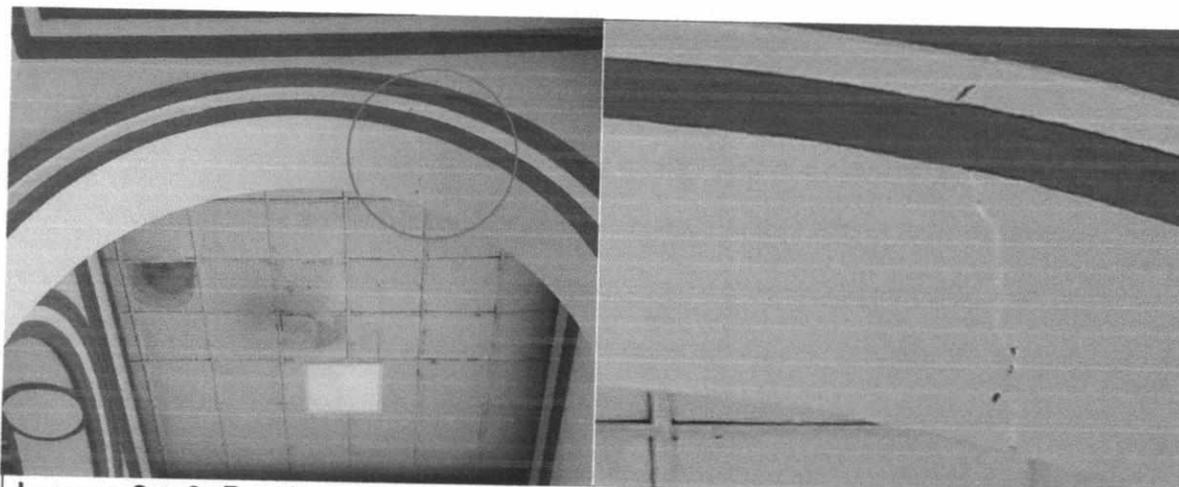
Imagen 2 y 3. Donde se evidencia una fisura con pintura que posiblemente no se generó con el movimiento telúrico del 6 de febrero de 2017.

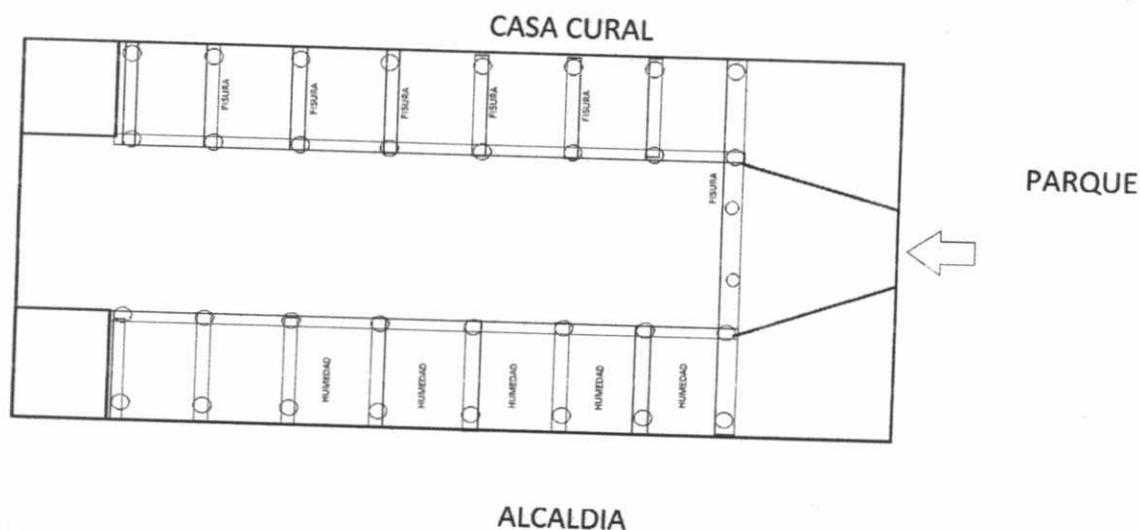
ESQUEMA DE LAS LESIONES EVIDENCIADAS DURANTE LA INSPECCION PRELIMINAR.

Es de aclarar que las fisuras evidenciadas en la parte central de los arcos no se pueden determinar que se originaron por el movimiento telúrico ya que por la dificultad para acceder a ellas, la falta de elementos, equipos en el momento de la visita y por ser una inspección preliminar no se pudo inspeccionar con mayor detalle cada una de ellas al igual que el sistema sub-estructural (pilotes, zapatas, pedestales, vigas de amarre, muros de contención).

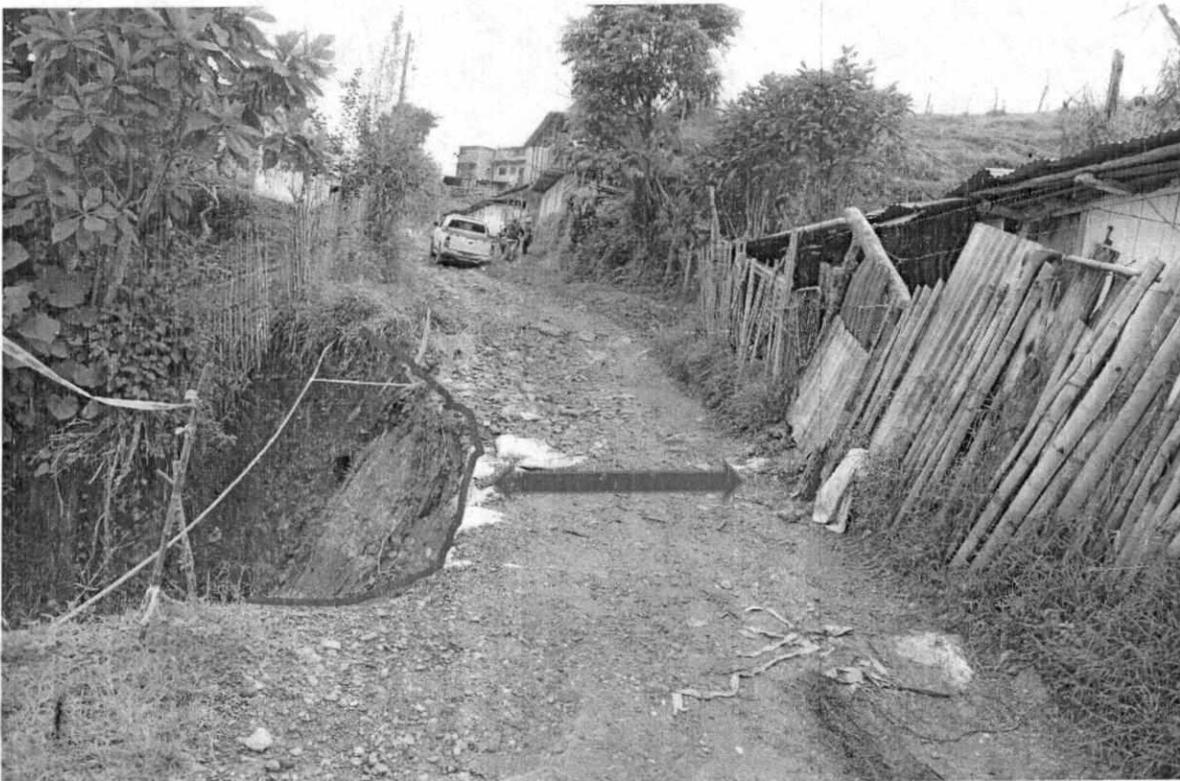
Foto No. 1 Ancho de la vía por donde transitan vehículos y porción de banca que se desplomo.

Se observó que es una vía donde no cuenta con obras de drenaje adecuado y presenta una pendiente donde el agua de escorrentía vierte precisamente hacia el sitio de la falla.

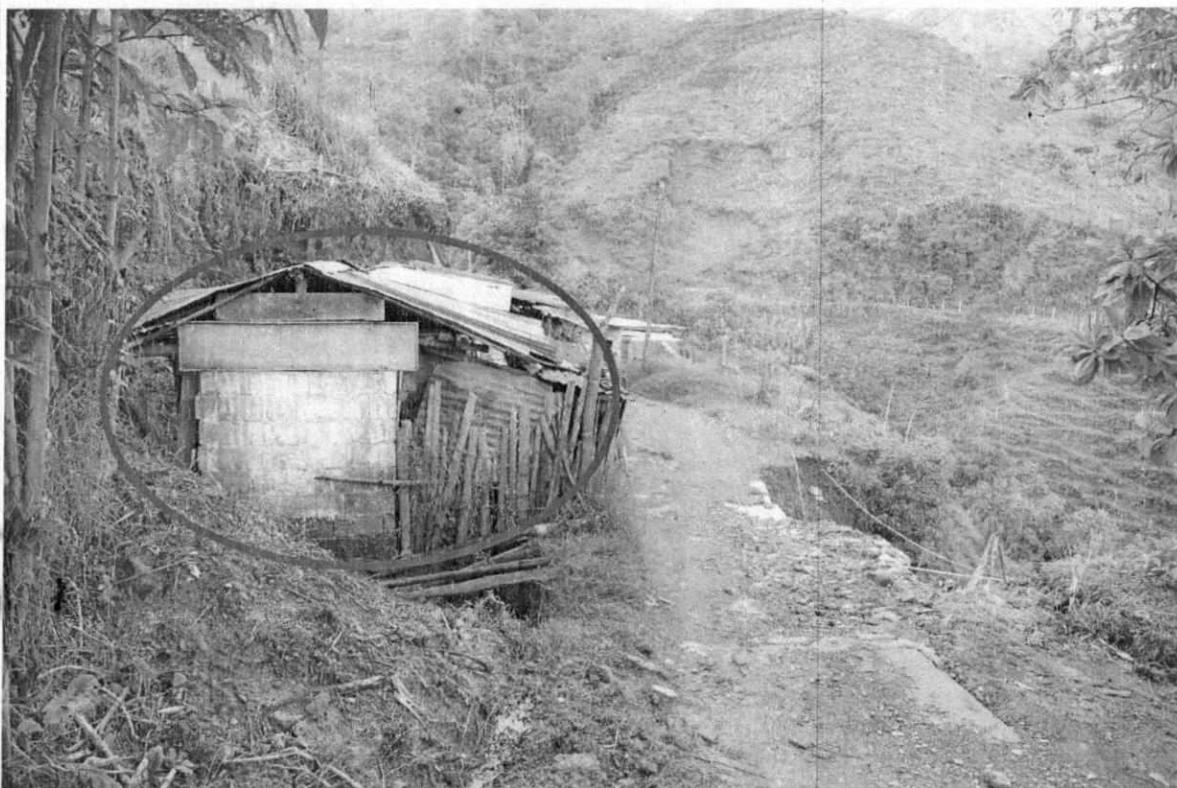
Adicional se observa que hay una vivienda construida exactamente al frente de la falla que contribuye a que el agua descargue donde se presenta la problemática.

Foto No. 2 Casa que ha invadido la zona de la vía y que incrementa la problemática por el mal manejo de las aguas

Teniendo en cuenta que la vivienda ubicada al frente del sitio de falla ha invadido parte de la vía se debe realizar los trámites administrativos correspondientes para la recuperación de la misma y poder realizar las obras adecuadas para facilitar el tránsito sin peligro de los habitantes de las veredas antes mencionadas.

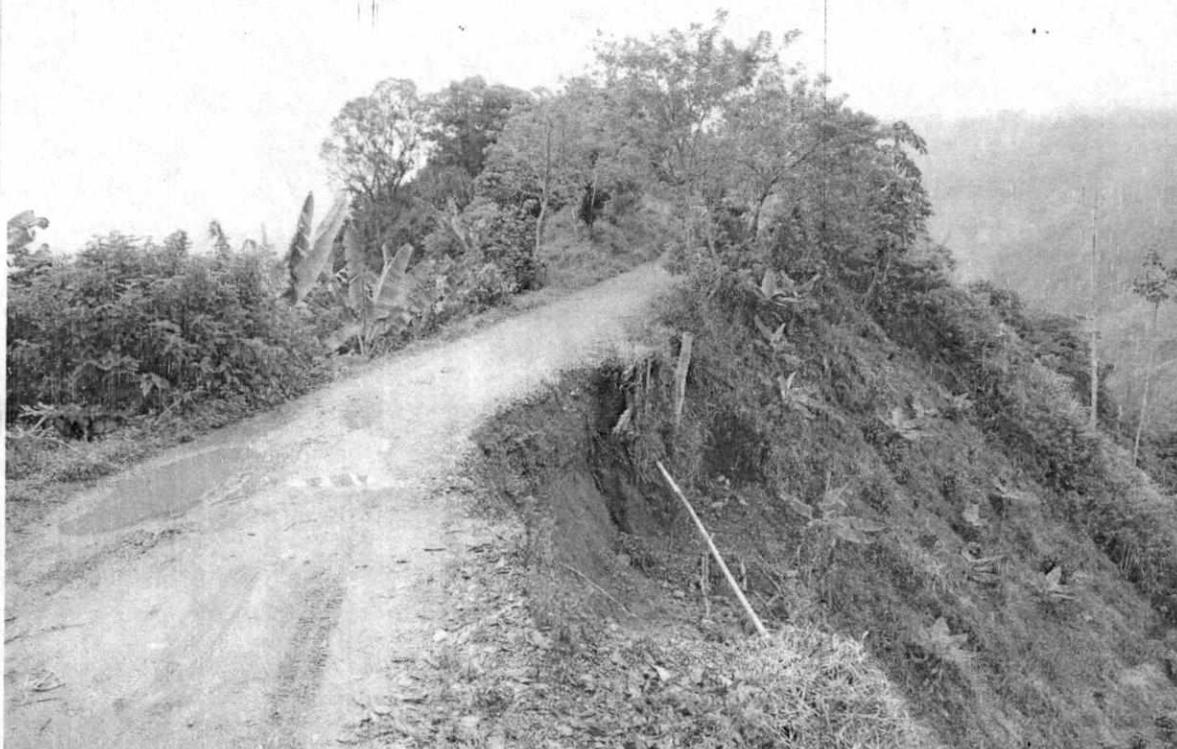
Sitio 2. Perdida de la banca de la vía al inicio de la Vereda Guali, esta afectación se genera por los excesos de agua de escorrentía, sin un manejo adecuado, asociado a los cultivos limpios que circundan el carretable.

Foto No. 3 Falla de la vía que conduce hacia la vereda Guali y otras

Al presentarse una falla absoluta dejaría incomunicadas las veredas Guali, Tulcán, Cedral, la Picota, Leonera y Topacio lo que comprende un aproximado de 200 familias.

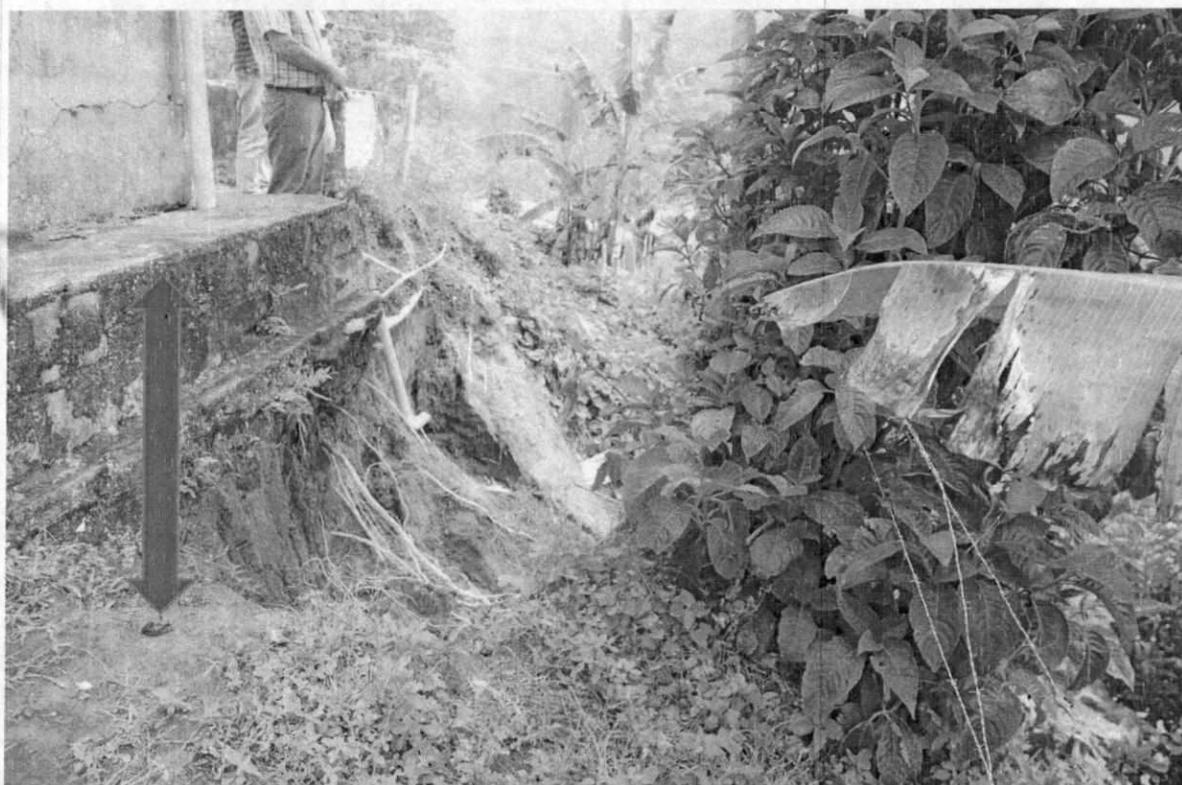
Sitio 3. Escuela de la vereda Guali. Coordenadas $5^{\circ}5'39.2''$ N y $75^{\circ}8'14.3''$ O y altura 1585 m.s.n.m. Allí se presenta un fenómeno de remoción en masa en uno de los extremos de la construcción que data aproximadamente de hace 30 años.

Foto No. 4. Diferencia de nivel entre lo construido y el terreno producto del mal manejo de aguas de escorrentía a través del tiempo

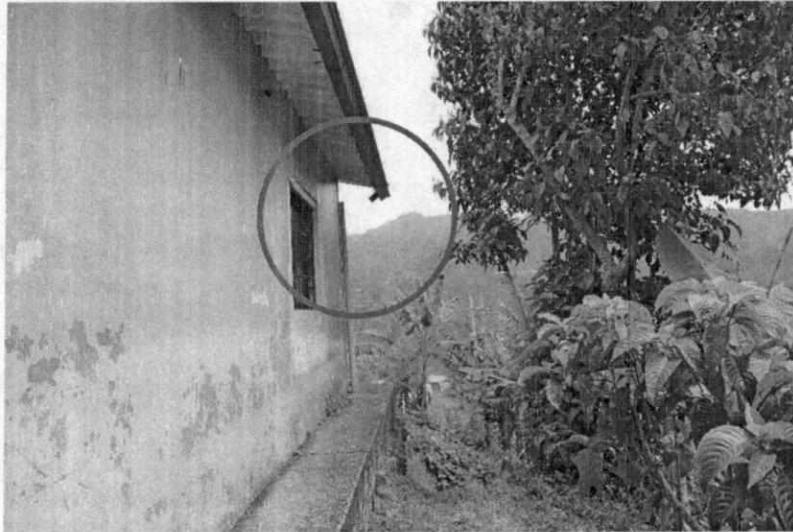
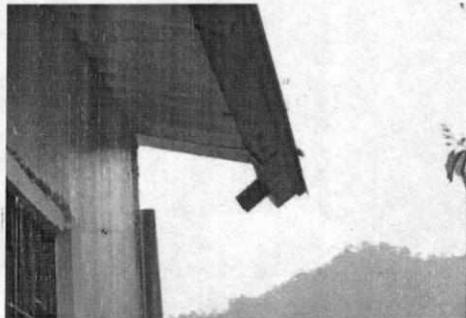
Foto No. 5. Falta la conexión entre la canal perimetral y la conducción

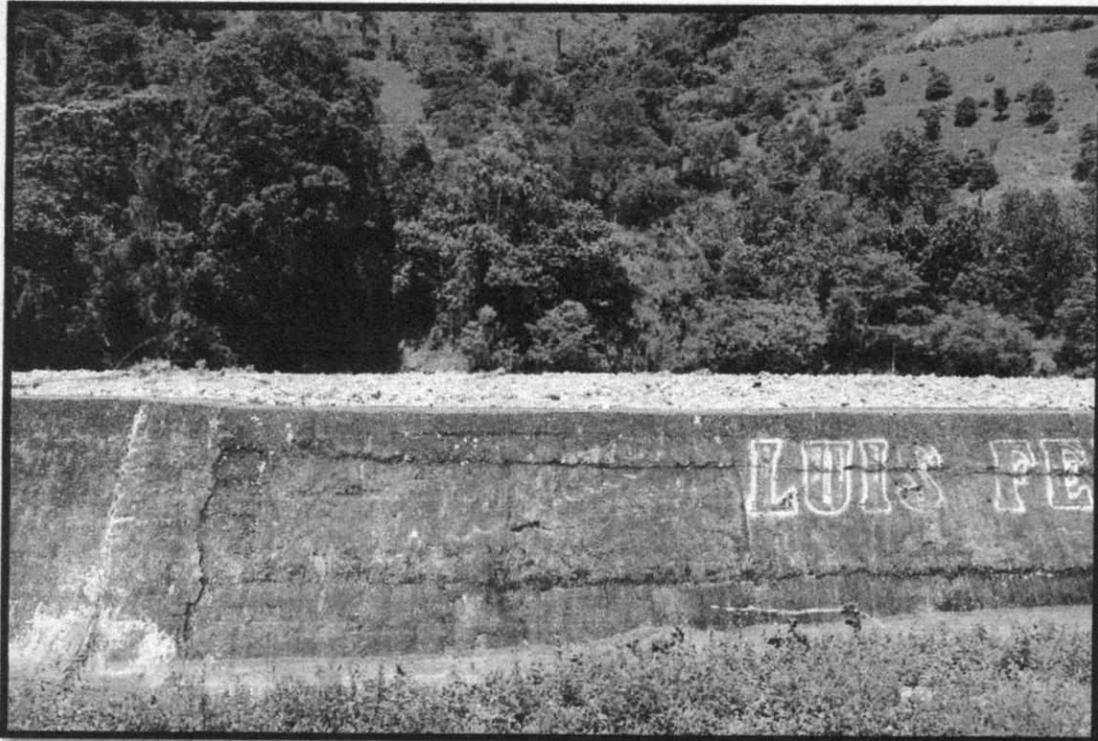
Foto 1: Donde se observa fracturamiento del muro por la presión de la corriente del río Cucuana, obsérvese al fondo que la margen derecha existe una acumulación de material de arrastre, lo que provocó que la fuerza de la corriente sea mayor sobre la otra margen.

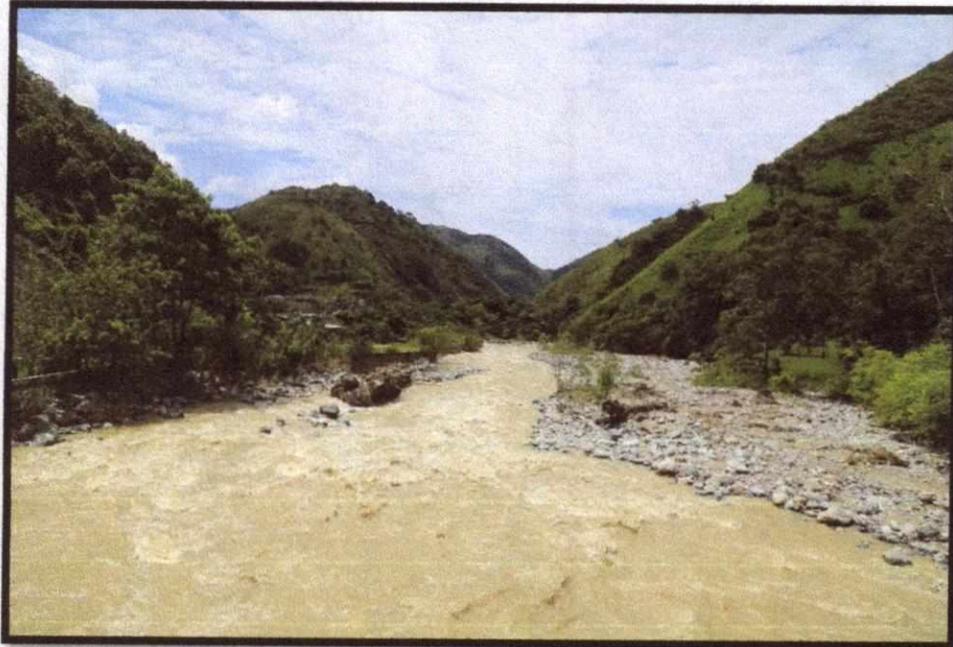
Foto 2: vista desde el puente sobre el río Cucuana, arriba del centro poblado. Donde se observa la margen derecha donde esta colmatada por material arrastrado por la corriente en esta época de alta precipitación.

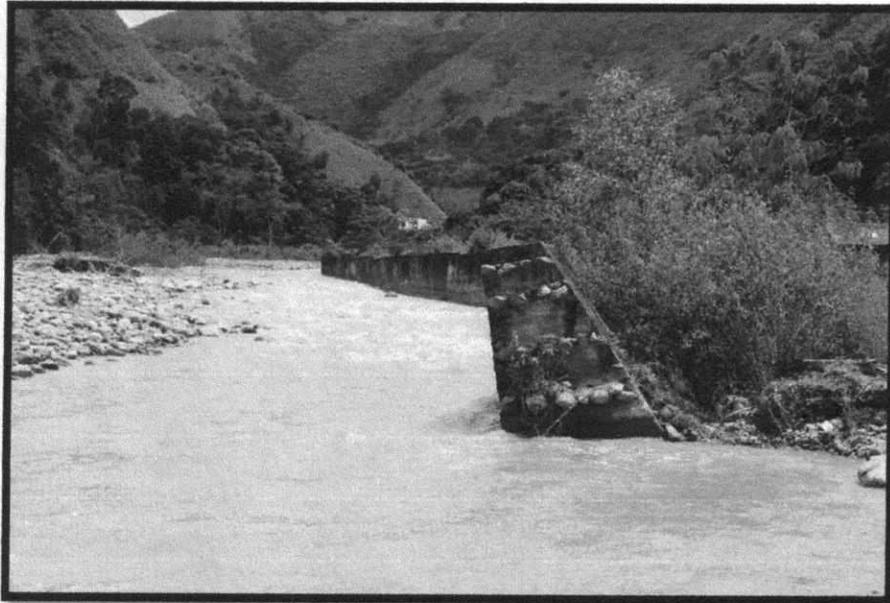
Foto 3: final de muro de la margen derecha que colapso y que es necesario volver a reforzar.

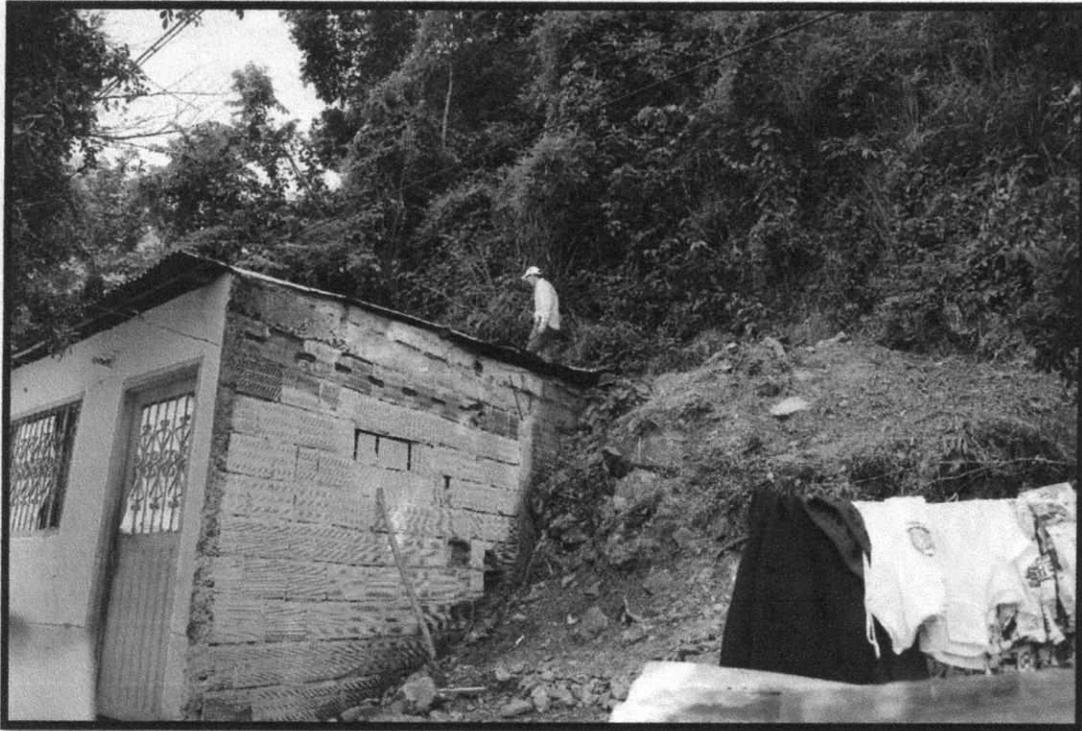
Foto 4: Vivienda en riesgo por deslizamiento del talud aledaño a la vía principal, donde se debe revisar su reubicación.

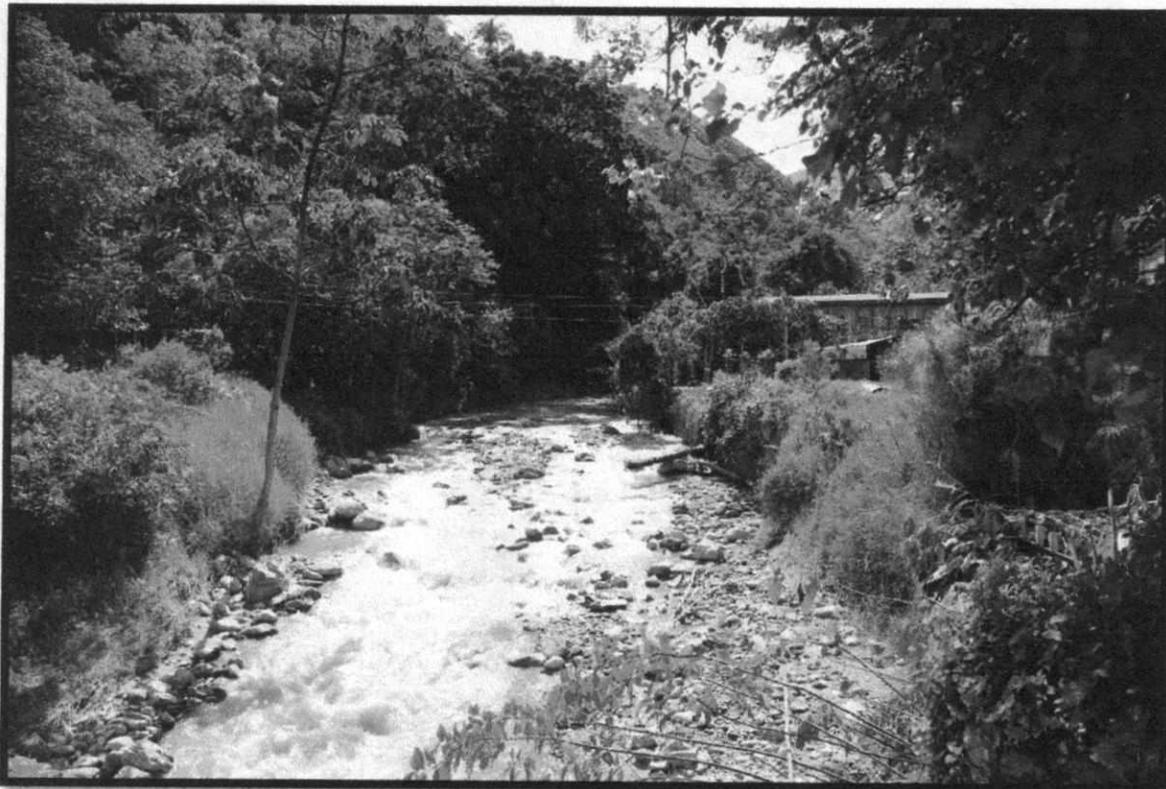
Foto 5: Viviendas en la margen izquierda de la quebrada Guadualito, que presentan una amenaza alta por inundación y flujo torrencial y la vivienda y personas alta vulnerabilidad.

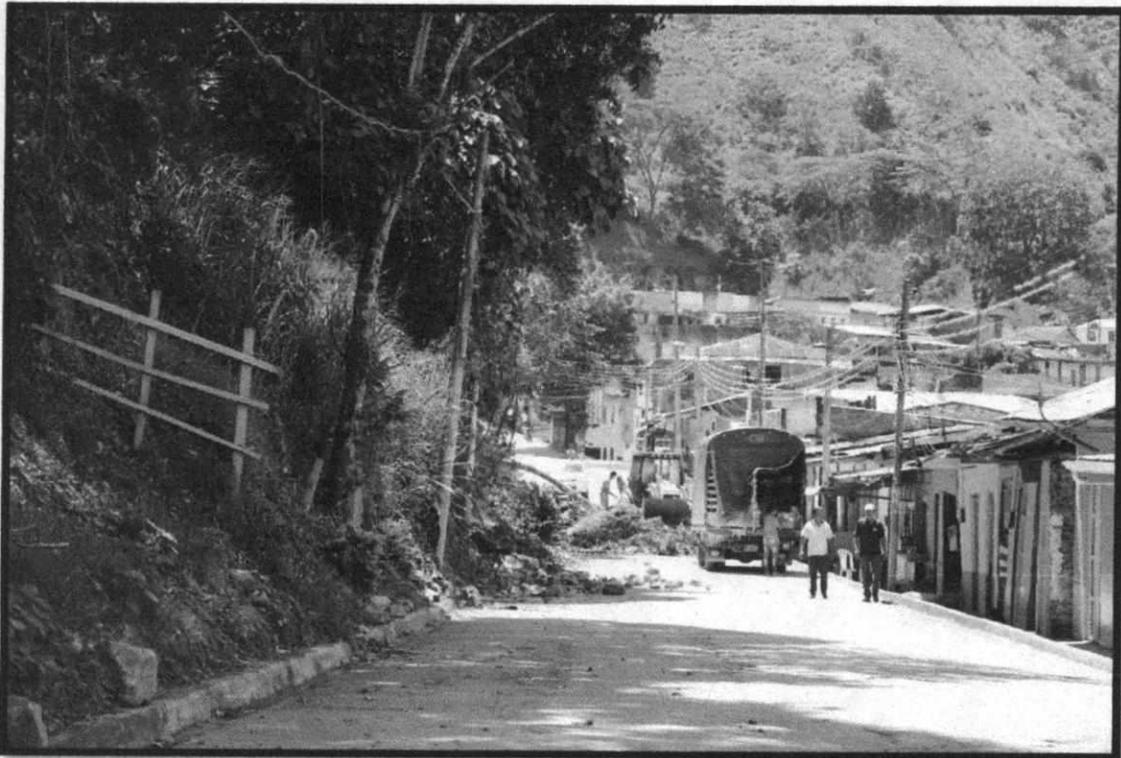
Foto 6: deslizamientos sobre la vía principal

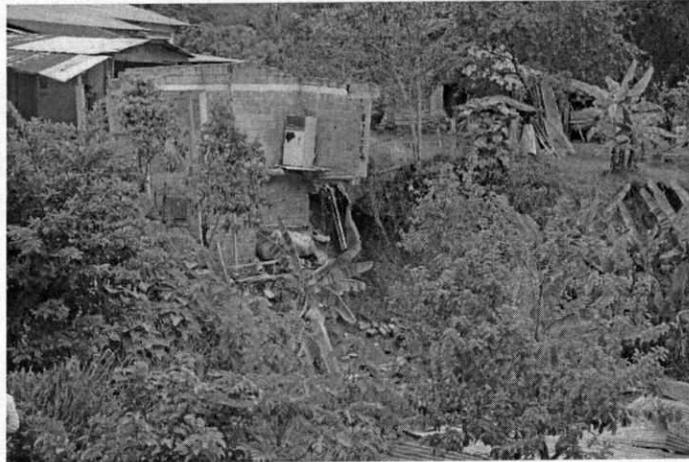
Sitio 1. Vivienda de la señora Blanca Ema Morales Barreto.

Foto No1. Casa afectada

Esta casa destruida por un asentamiento y luego remoción del terreno con pérdida total, es de precisar que a pesar de mostrar una viga perimetral en la parte superior, el material de sustento no debía estar bien conformado, lo que llevo a cabo su destrucción. Lo que significa que no basta la técnica en la construcción si no se tiene en cuenta el suelo portante.

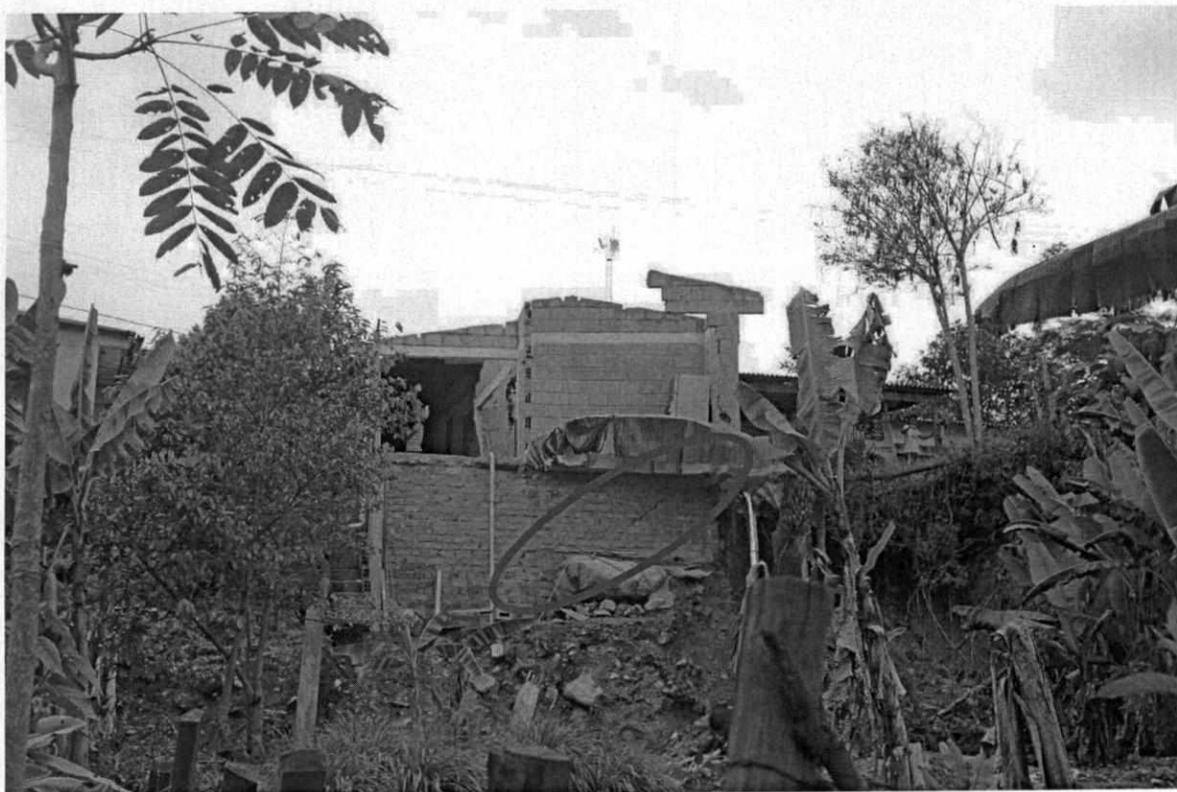
Foto No. 2 Observación de una grieta oblicua

En la foto No. 2 se señala una grieta que muestra un alto grado de asentamiento diferencial lo que ocasiona rompimiento del muro, esta acción también producto de una inadecuada cimentación.

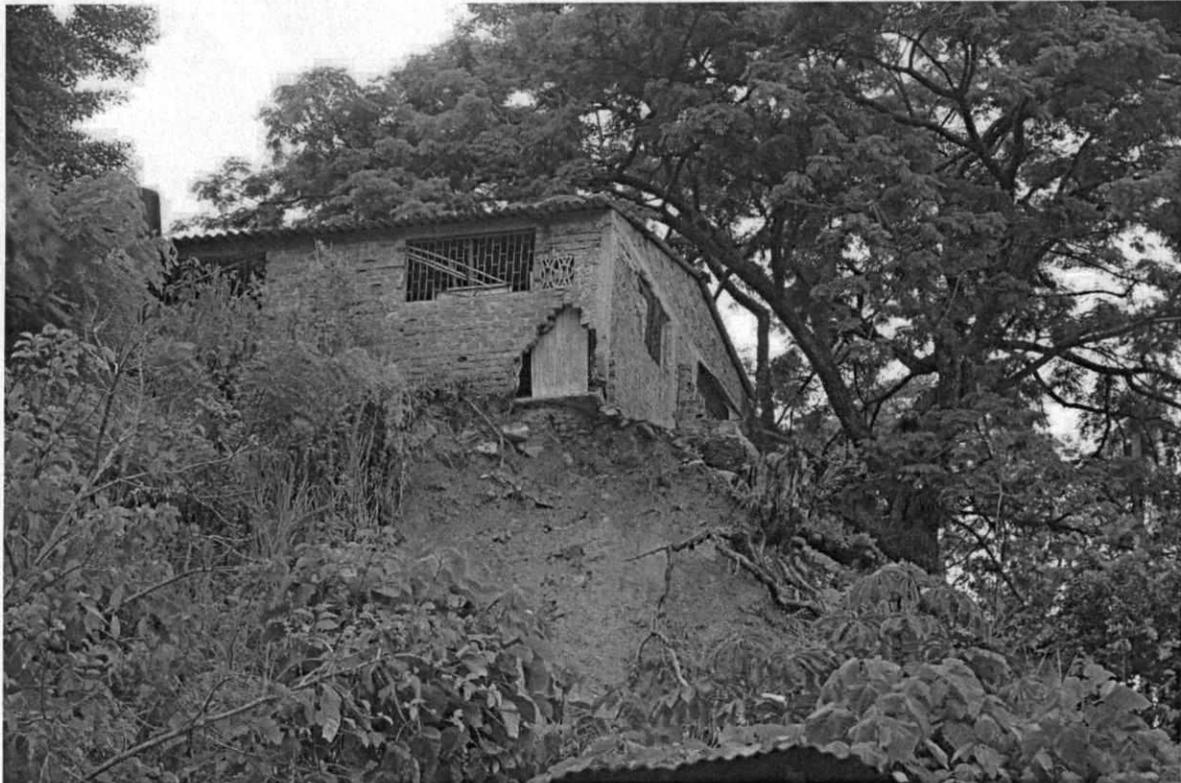
Sitio 2. Colegio José María Carbonell

Foto No. 3 Aula del Colegio José María Carbonell

Esta parte del Colegio presenta una falla en el suelo de soporte, habida cuenta que se encuentra construido al borde del talud, con el agravante que no existe un manejo de las aguas de escorrentía, principalmente las acumuladas en la cubierta, lo que acelero la falla del terreno. Adicionalmente y teniendo en cuenta que el follaje del árbol conjunto tiene cubierta gran parte del techo la humedad es constante, lo que incide en el desmoronamiento del terreno.

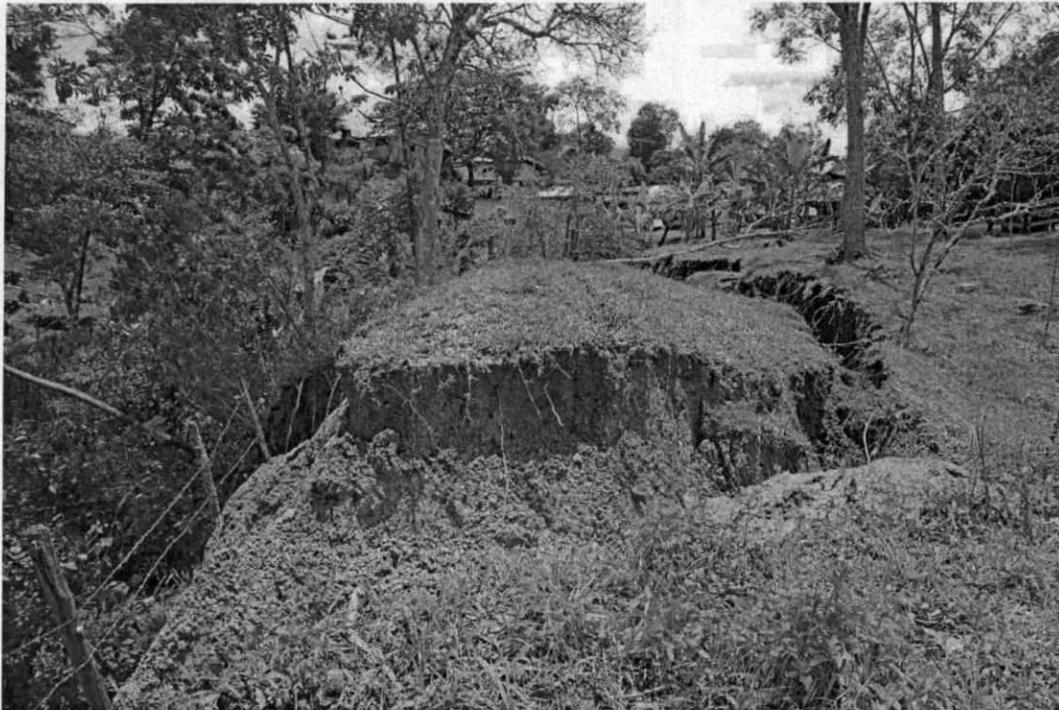
Sitio 3 . Predio de Pablo Andrés Moncaleano Rincón

Foto No. 4 Inmueble propiedad del señor Pablo Andres Moncaleano Rincon

Para el momento de la visita se evidencio varias grietas de diferentes dimensiones en todos los sentidos de lo que se deduce un fenomeno de remocion en masa muy probablemente producto de la saturacion del suelo en el entendido que se genero en el sentido de la pendiente

Al sitio 3. Inicialmente aislar las grietas para evitar la caída de personas o animales. Realizar un monitoreo permanente pues si bien es cierto de manera inicial no muestra daños en la parte constructiva de la casa de seguir el proceso se puede afectar la construcción. Es recomendable tratar de evitar la entrada de agua a las grietas tapándolas y apisonándolas. Y una vez regulado el terreno revegetalizarlo con especies de porte bajo para no generar mucho peso pero si protección.
