INFORME DE VISITA

MUNICIPIO: Chaparral
SECTOR: Vereda San Bartolomé de Amoya
FECHA: Enero 17 de 2017

INFORME DE VISITA COPIA CONTROLADA	Código	F_008
		o	
		Versión:	02
		Pág.:	1 de 7

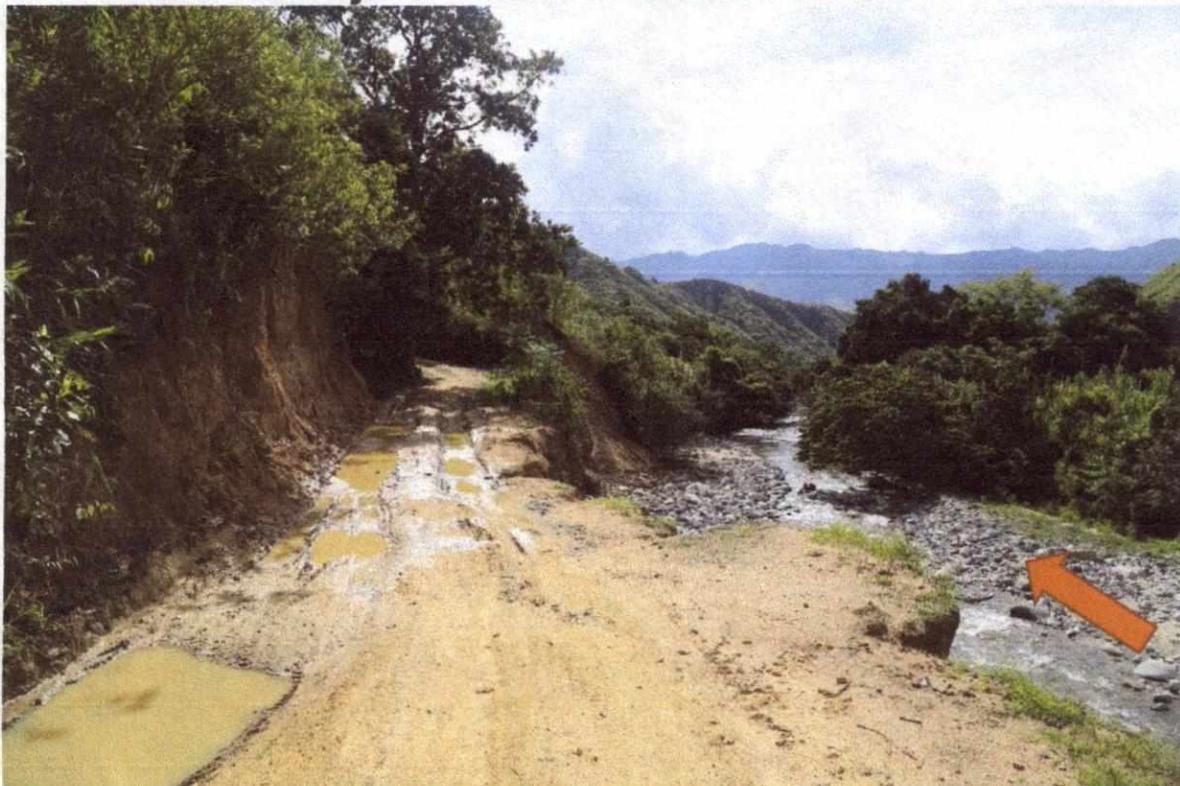
Sitio 1. Vereda Pijaito – Sector la Limonera

Foto No. 1. Afectación de la vía vereda Pijaito. La flecha señala el sentido del agua

Al sitio 1. A pesar que las obras de dragado son temporales considero pertinente se debe realizar movimiento de material del propio río con el fin de proteger el talud, construyendo un jarillón recostado a la margen izquierda para ello se requiere la intervención de una retroexcavadora de oruga, donde lo primordial es encausar el río por la parte central, no obstante es conveniente a mediano plazo realizar un estudio de la dinámica hidráulica con el fin de no ir a trasladar la problemática a sectores aledaños.

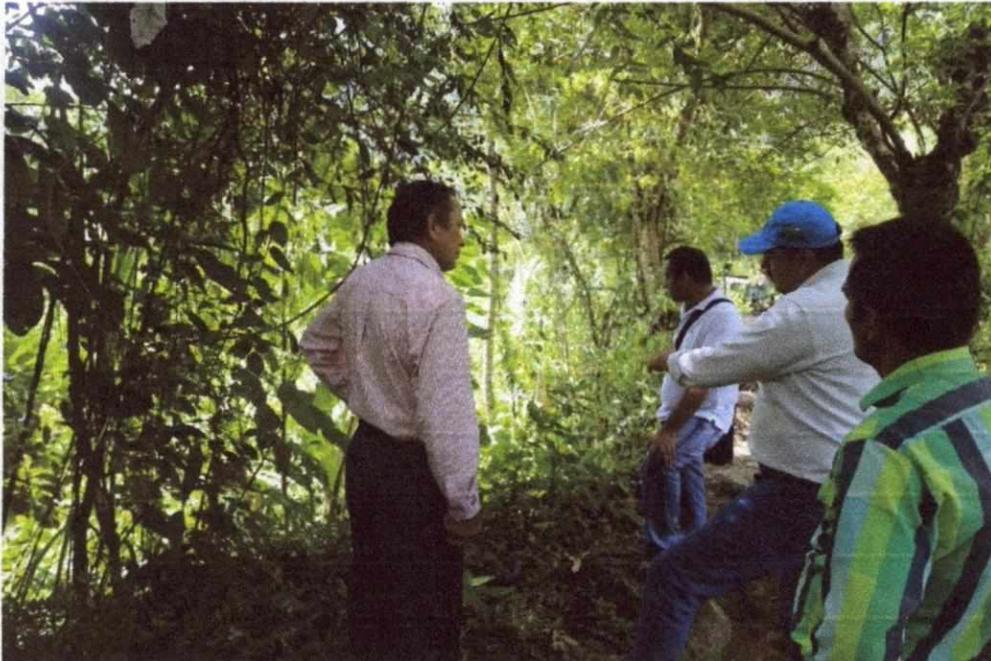
Sitio 2. Quebrada la Selva

Foto No. 2 Revisión Socavación de la Quebrada la Selva

La quebrada la Selva es un tributario del Rio Chili la cual atraviesa la finca el vergel de propiedad del señor francisco Aguilera Peña que además de causarle daño en la parte productiva al señor Aguilera a través del tiempo a destruido el camino real que conduce hacia la vereda San pacho, vereda la laguna y otras que son habitadas por aproximadamente 200 familias.

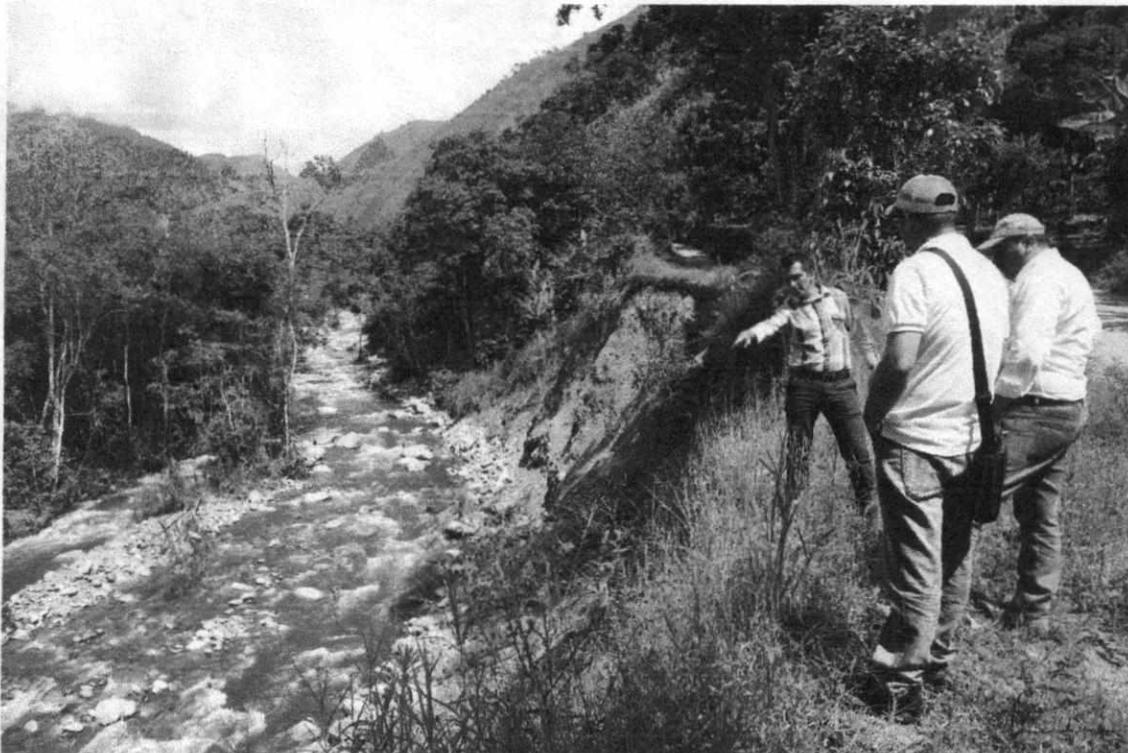
Sitio 3 . Vereda la Selva

Foto No. 3. Rio Chili – Finca el Vergel

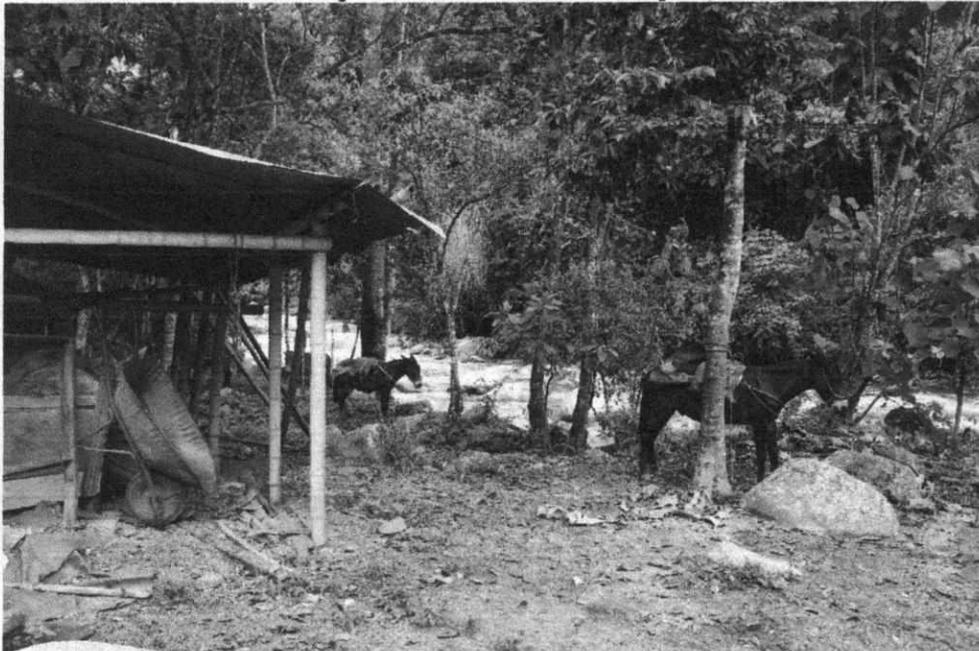
Sitio 4 Vereda las Orquideas - Municipio de Roncesvalles

Foto No. 4 Construcciones en áreas aledañas al Rio Chili

En la Vereda las Orquídeas se ubican tres casas de habitación en sitios muy cercanos al río, cuando este se encuentra en condiciones estables de volumen son ellas las habitadas por los componentes de la familias de los señores Eli Gantiva, Omar Cárdenas y Orlando Zamora.

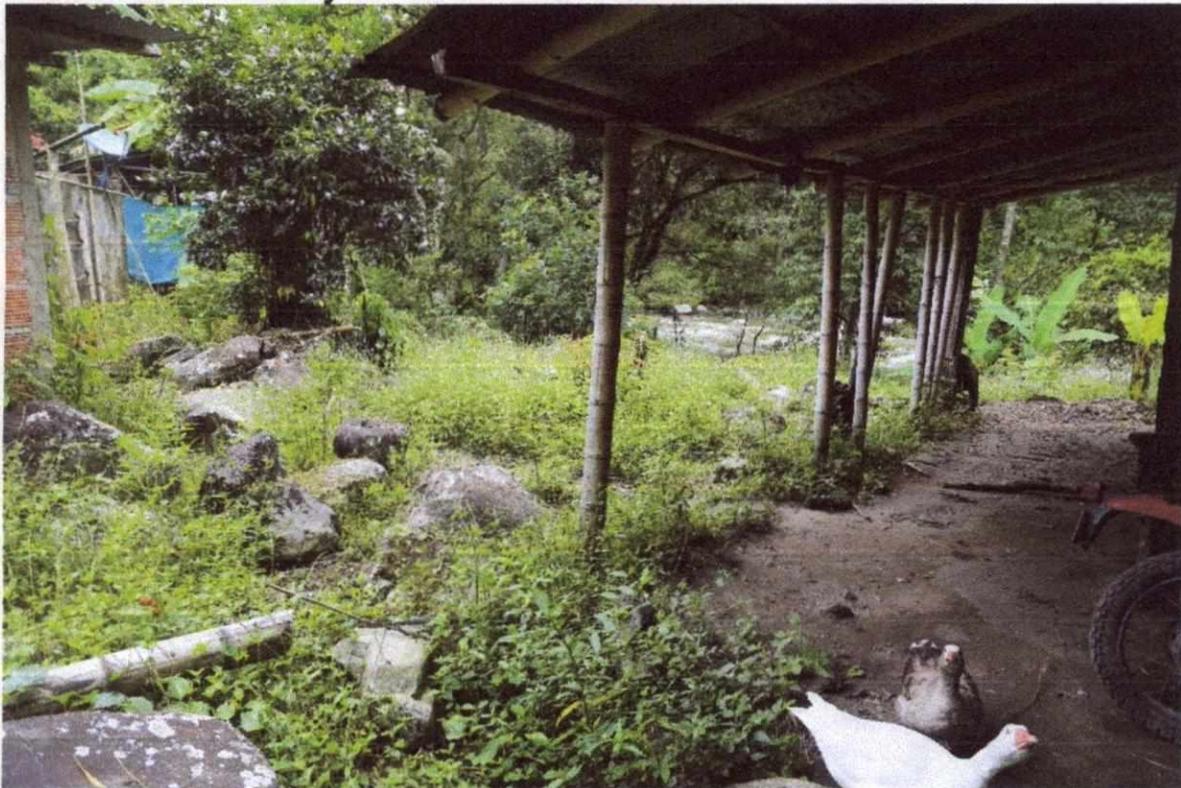
Foto No. 5 vivienda del señor Orlando Zamora, al fondo se observa el río Chili

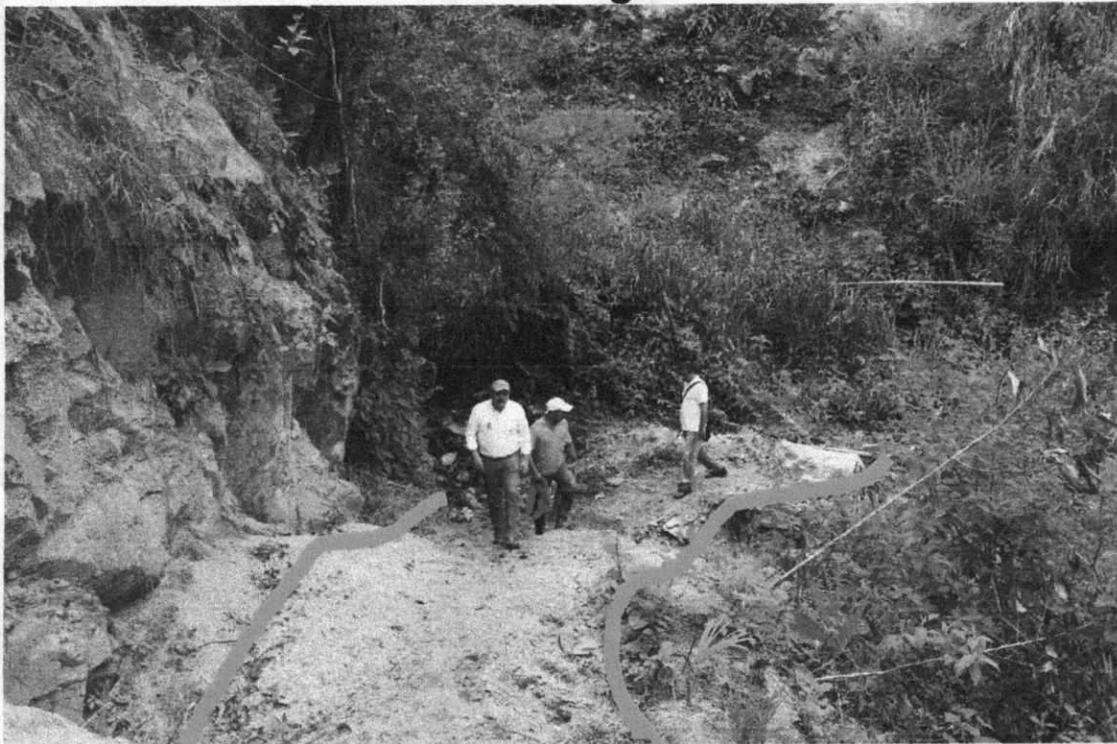
Sitio 5 Vía hacia la Vereda la Laguna

Foto No. 6 Se observa el trazo de la vía bastante deteriorada

Al sitio 5. Para la recuperación de este carretable se necesita el apoyo de un buldócer para el movimiento del material desprendido, es conveniente contar con el permiso de los propietarios aledaños a la vía que se puedan ver afectados desde algún punto de vista. Se requiere el apoyo de la

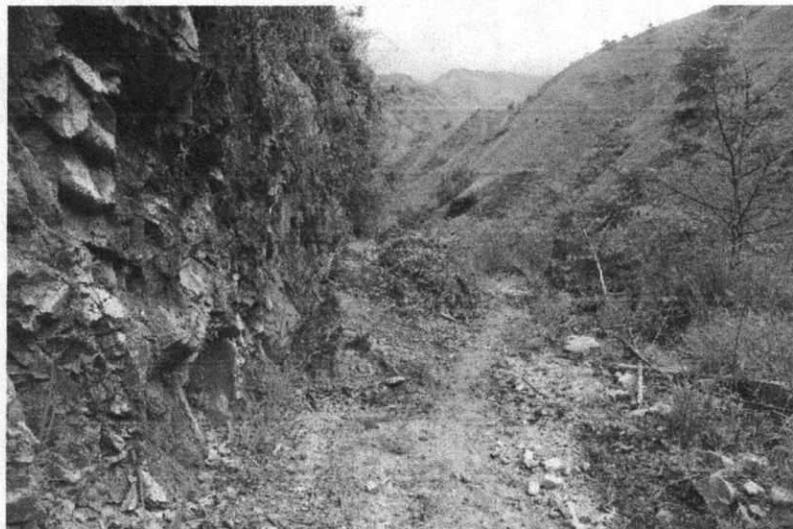
Foto No. 7 Uno de los deslizamientos de la vía entre la Hacienda y la Laguna

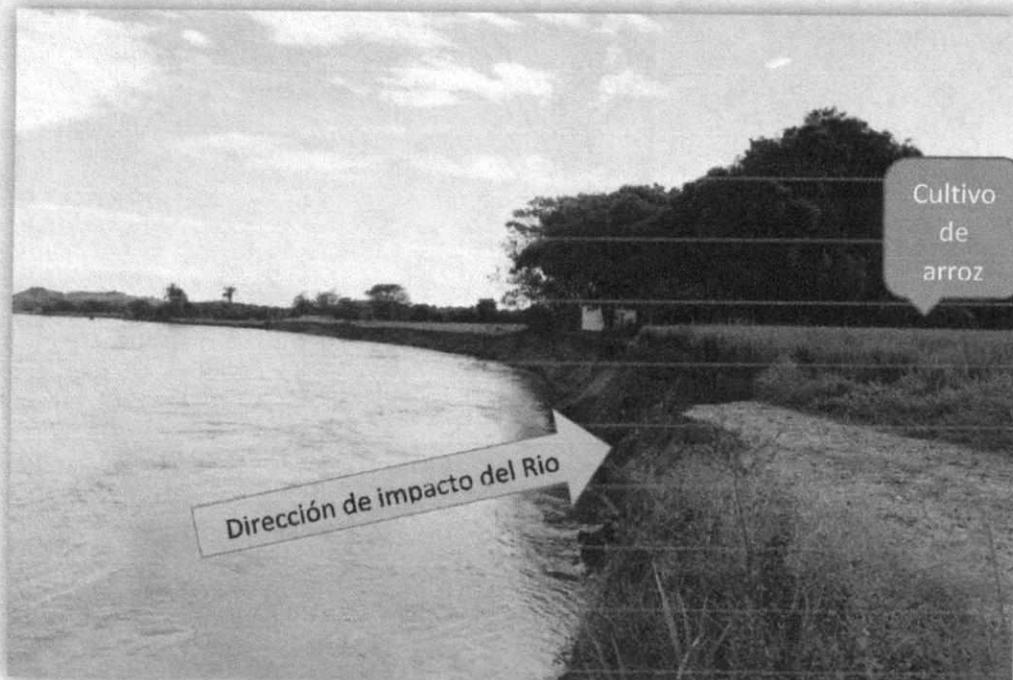
Nos desplazamos a la vereda el Conchal, donde se verificó que el Rio Magdalena en su dinámica fluvial e hidráulica ha cambiado su cauce causando un socavamiento en la margen derecha aguas abajo y afectando predios cultivados en arroz, lo cual ha generado pérdidas a los agricultores.

Foto No. 1. Se señala como el Rio Magdalena está socavando la margen derecha afectando los cultivos y vivienda.

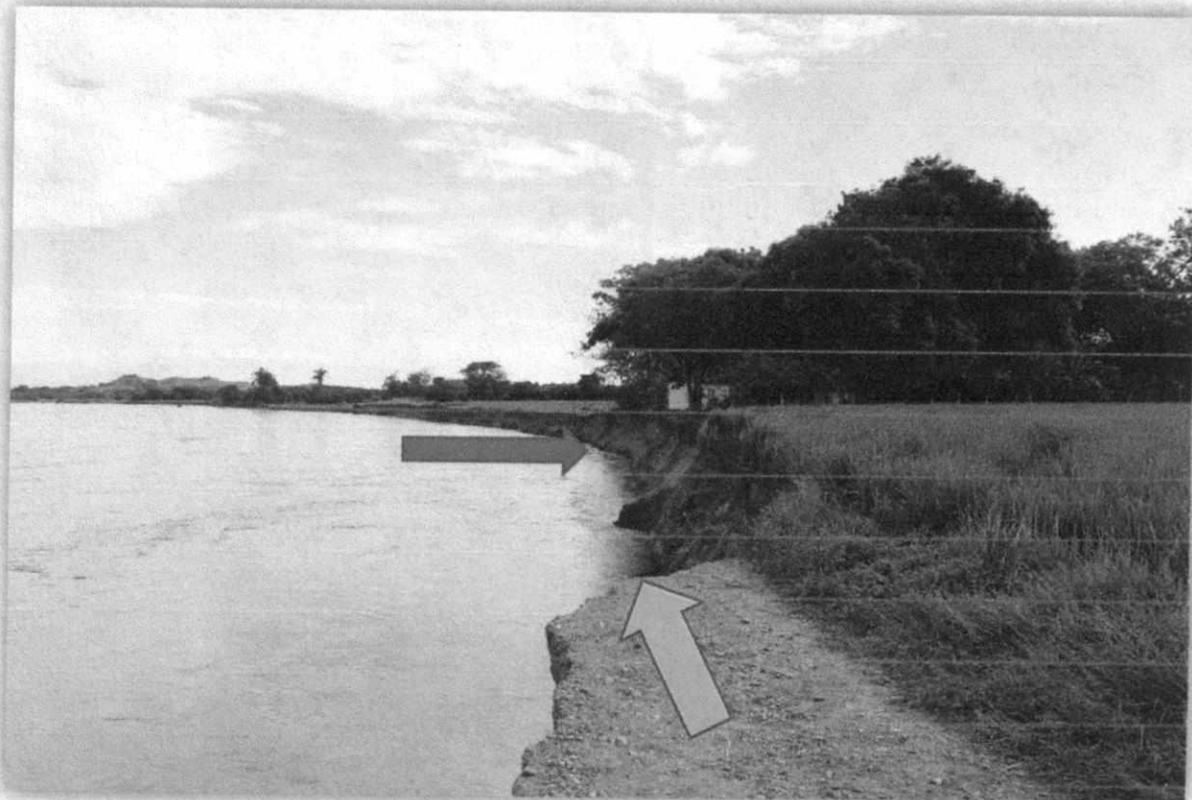
Por acción de las crecientes y cambio de sentido del río a la fecha de la visita se había destruido totalmente la vía de acceso y la casa de habitación del señor Agustín Bermúdez, y con una amenaza significativa a tal punto ya deshabitada la casa del señor Efrén Peralta.

Foto No. 2: Se señala cual era el trazo de la vía y la vivienda desalojada
Afectando los cultivos y vivienda.

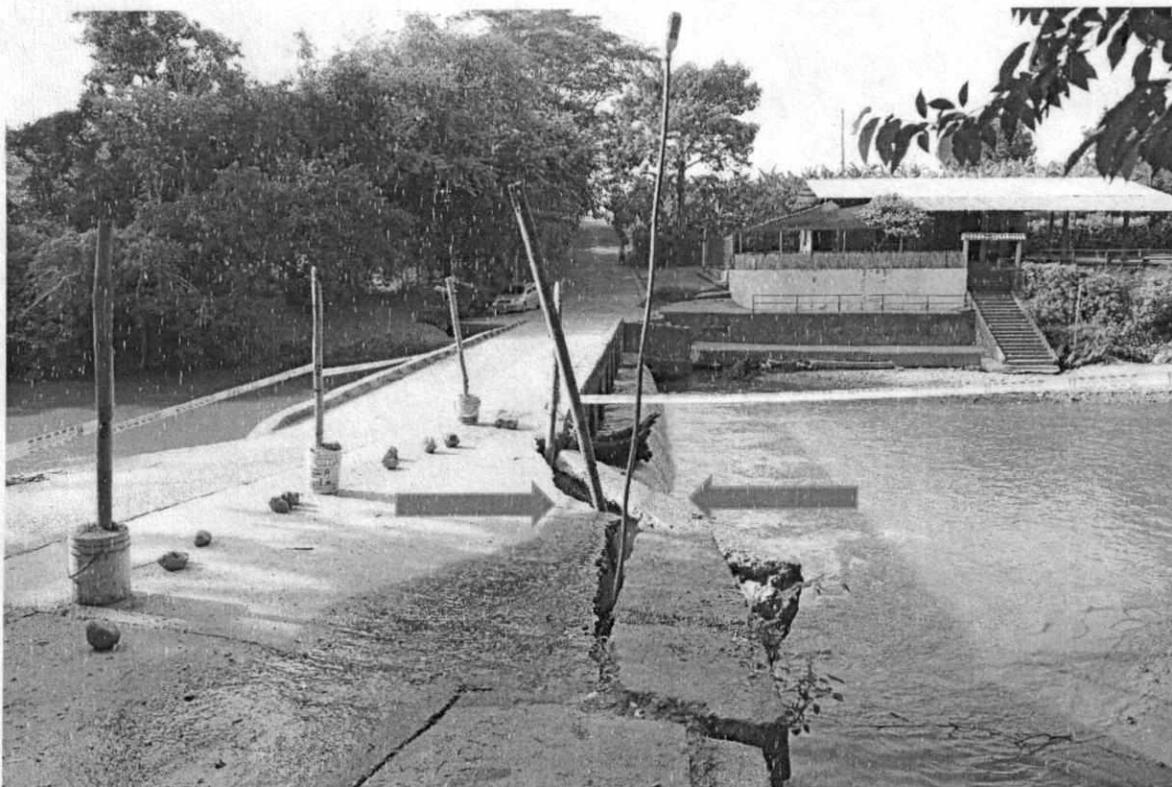
Foto No. 1 Sitio los chorros se señala el fracturamiento y desplazamiento de la estructura.

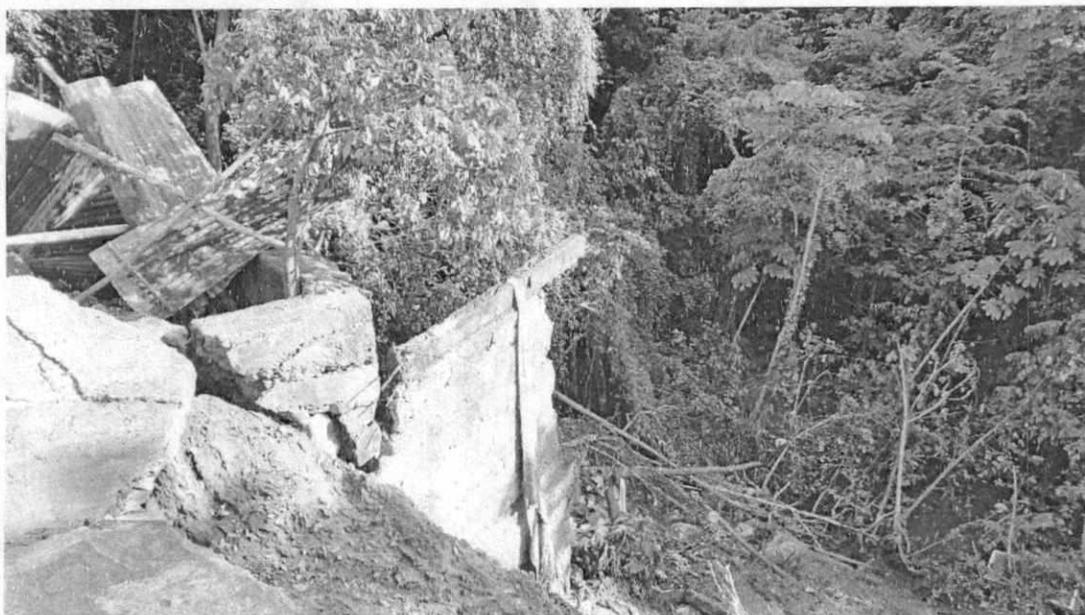
sin ningún control hace el vertimiento a la zona donde colapso el muro. Son viviendas que no cuentan con ninguna práctica constructiva adecuada lo que aumenta la vulnerabilidad y hace quedar más expuestos sus habitantes.

Foto No. 2 Se observa el sitio donde inicialmente se encontraba el muro.

Al sitio No. 2. Se recomienda socializar con los habitantes de las casas continuas al desprendimiento del muro la susceptibilidad de la amenaza recomendando que si se está pagando arriendo es conveniente ubicarse en otro sitio que sea seguro. Realizar el manejo de aguas de escorrentía que influyen directamente sobre el talud. Realizar el estudio geotécnico para determinar qué obra es la más recomendada teniendo en cuenta la relación beneficio costo.

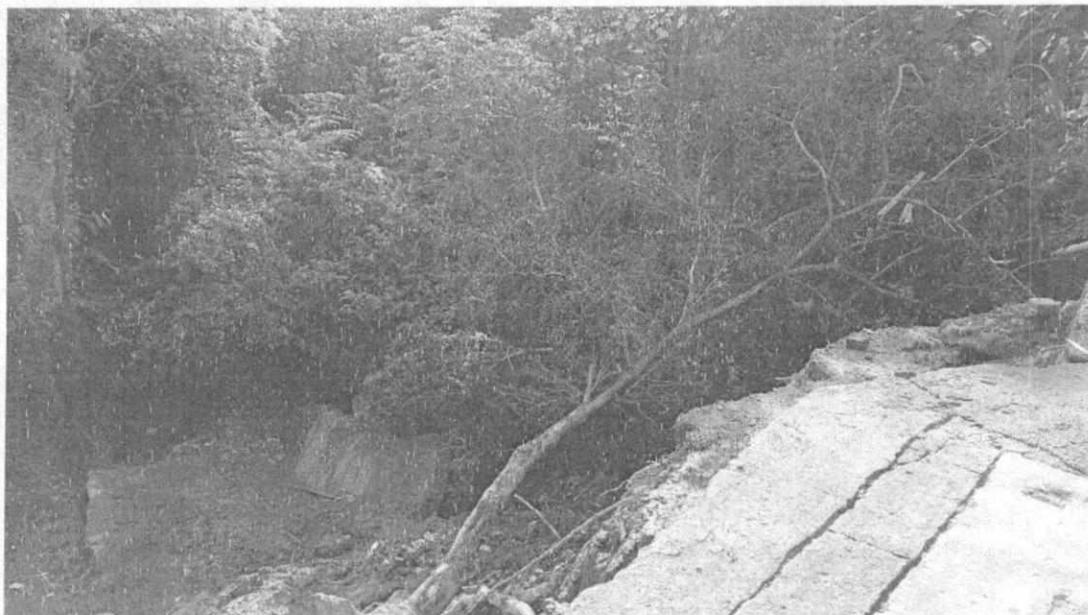
Foto No. 3 Desplome del muro hacia la quebrada
