INFORME DE VISITA

OBJETIVO DE LA RI	EUNION:	REVISION ESTA AGUAS CLARAS I DEL MUNICIPIO DI	DE LA I.E SAN	TA ROSA DE LIMA LIMA
FECHA:	16 DE JUNIO DE 2017		HORA:	9:00 AM
LUGAR:	SEDE MERECEDES ABREGO DE LA I.E LIMA DEL MUNICIPIO DE SUAREZ TOL			
REDACTADA POR:	LIDA ALEXANDRA DIAZ CLAVIJO

- REVISIÓN DEL ESTADO DE LA INFRAESTRUCTURA SEDE MERCEDES ABREGO

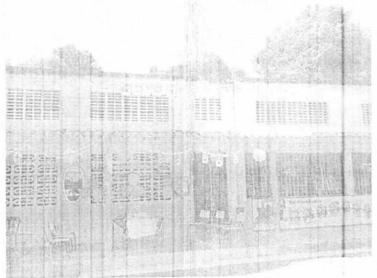
Se puede evidenciar el escaso mantenimiento de la infraestructura, para lo cual el Rector manifestó la preocupación por una aparente grieta entre las dos aulas

Foto 2. Fachada sobre las dos aulas

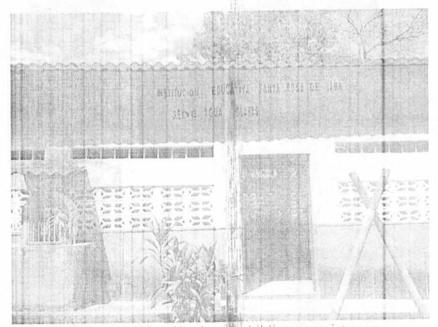
Fotos 5 Edificación de auta, biblioteca y sistemas

Esta edificación presente grietas en muros y pisos, de acuerdo con lo informado, por el

rector en los últimos movimientos telurícos se ha incrementado el deterioro, lo que en algunos elementos está generando mayor vulnerabilidad a la edificación.

Se recomienda no hacer uso del bloque de aulas, ya que presenta fallas estructurales las cuales pueden colapsar en cualquier momento.

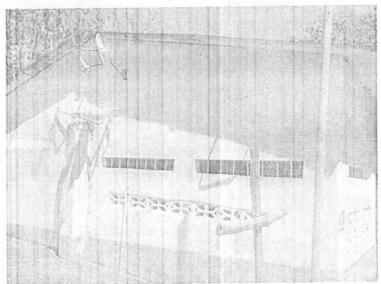
En el muro de fachada lateral, se pudo visualizar una fisura en la parte central del muro hasta la culata de la cubierta, tal como se observa en la siguiente foto:

Foto 6. Fachada latera edificio aula

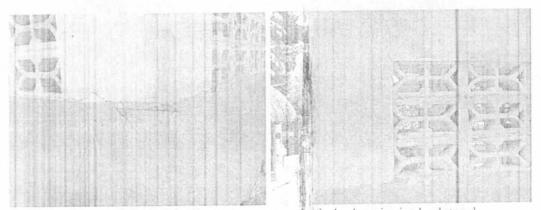
En los muros de fachada existen unos bloques calados, sobre los cuales se están presentando agrietamiento, tal como se observa en las siguientes fotos:

Fotos 7 y 8. Fisuras en muros de fachada principal y lateral

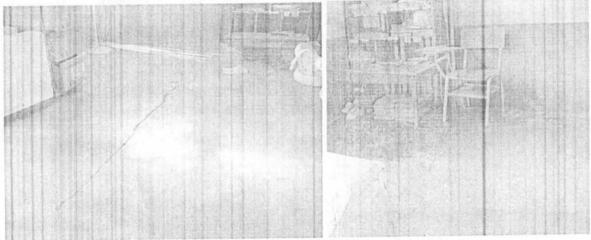
confinamiento del suelo, cimentación sobre suelos no aptos, presencia de agua bajo el edificio, falta de conducción de aguas de escorrentia, es de anotar que el rector indica que existe un problema de suelos en la zona. así mismo la edad de los elementos es avanzada y los concretos muestran señales de desgaste y degradación.

Fotos 13 y 14 presencia de fisuras en suelos

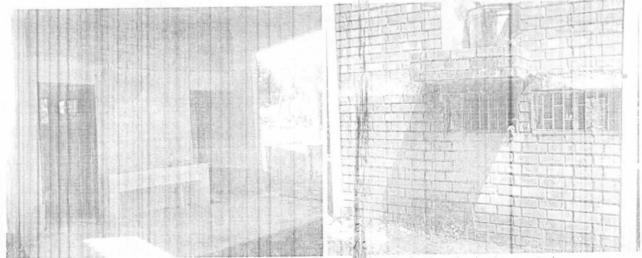
Otra construcción corresponde a las baterias sanitarias, bloque que tiene bajas condiciones por falta de mantenimiento, sin embargo, no se evidencian fisuras o desplazamiento de los elementos, tal como se puede ver a continuación:

Fotos 15 y 16 Bloque de baterias sanitaria fachada principal y posterior

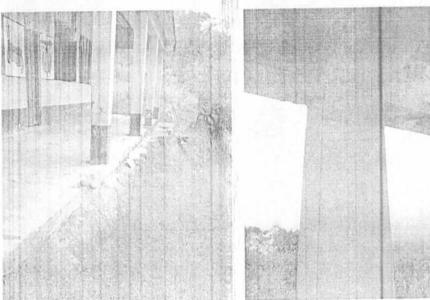
tiene 4 columnas, para sorportar la cubierta pero no estan debidomente unidos a la estructura y que por la inestabilidad del terreno dichos elementos presentan agrietamientos y desviaciones de su eje central:

Fotos 4 y 5 Columnas sobre fachada de edificación No2 agrietadas

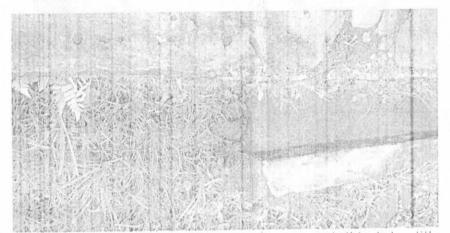
Se pudo observar que los andenes, presentaban confinamiento a traves de un bordillo, sin embargo no se puede dictaminar si el sistema constructivo es adecuado, así mismo la edad de los elementos en avanzada y los concretos muestran señales de desgaste y degradación.

Foto 7. Desgradación de los concretos en andens y pérdida de bordillos

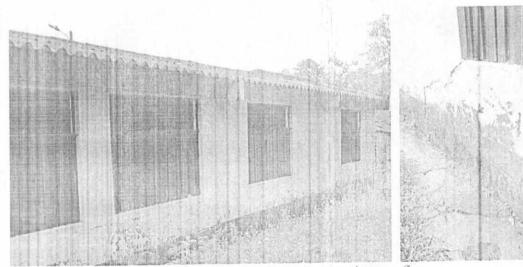
Foto 14 y 15 Muros fachada posterior con fisuras.

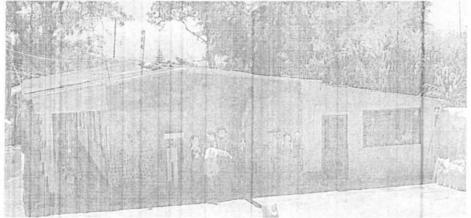
El Bloque siguiente al preescolar, presenta agrietamiento en la fachada lateral, la cual puede obedecer a un desplazamiento diferencial del suelo, es de anotar que al parecer se construyó posterior al resto de la edificación un espacio (para Deposito) y el suelo donde se cimentó es un terreno que puede ser de baja capacidad o estar afectado por el agua de escorrentía, por lo cual se agrietó está construcción tal como se observa en la siguiente foto:

Foto 13. Vista fachada posterior.

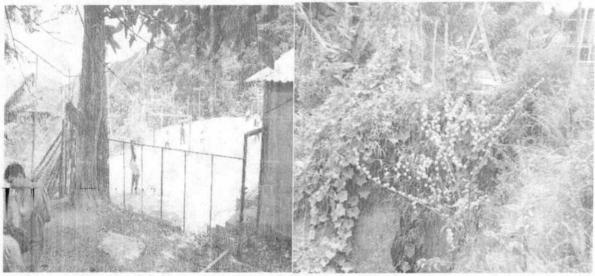
De acuerdo a la solicitud expuesta por los vecinos y aledaños a la Institución Educativa Alto Sano, Centro de Salud y vivienda de propiedad de la señora JAEL CASTRO, se pudo evidenciar que efectivamente este sector está en un riesgo latente, debido a una cárcava que se formó por la conducción y el mal manejo de aguas lluvias, originando un socavón de un tamaño considerable,

Polideportivo y socavón parte posterior.

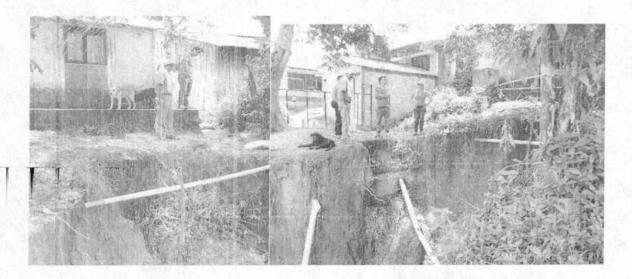
Cárcava en la parte posterior de Institución Educativa Alto Sano, Centro de Salud y vivienda.

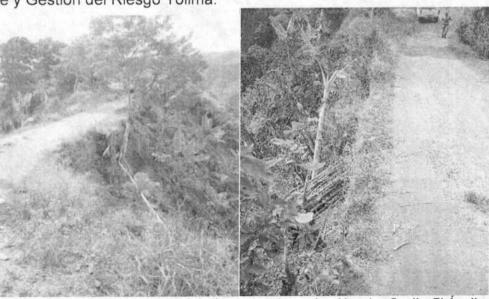
Terraplén construido en Ko+5.0 km vía que conduce a las Veredas Guali y El Águila

El sitio corresponde a un terraplén construido en Ko+5.0 km con el objeto de habilitar la vía que conduce a las veredas Gualí y El Águila, en este paso fueron construido dos muros, el talud del lado derecho presenta desprendimiento de material de la banca, lo cual representa un riesgo latente con desaparecer la vía. El problema lo causa plantíos a los dos lados de la vía, de plátano, café y yuca, lo cual dejan completamente libre de vegetación y el suelo, permaneciendo expuesto a la lluvia por lo que ocasiona erosión y derrumbes.

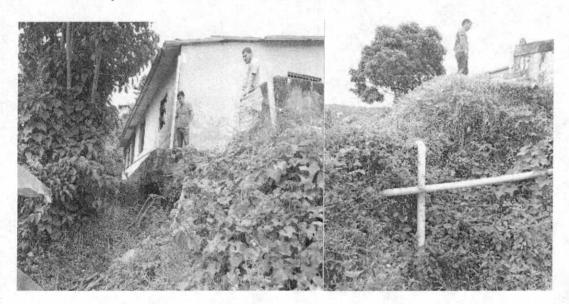
La Escuela esta construida en un sector junto a una ladera, y debido a que no se hace un adecuado manejo de aguas lluvias, expone las instalaciones a un riesgo permanente debido a la ersion que ocasiona la escorentia de estas aguas; como el caso que esta sucediendo, en el costodo norte se presenta una perdida de bastante material del talud que sirve de soporte a la estructura, lo cual coloca en riego parte de las instalaciones, andenes y del un muro, lo cual en un monemto dado podria producir un volcamiento dejando deteriorada dicha institucion.

Ademas las instalaciones de los baños presentan fallas en los sistemas de conducion de aguas sanitarias, lo que ha llevado a producir desplazamiento de todo este terreno (sector), por lo que hay que adecuar nuevas instalaciones sanitarias y estabilizar el terreno.

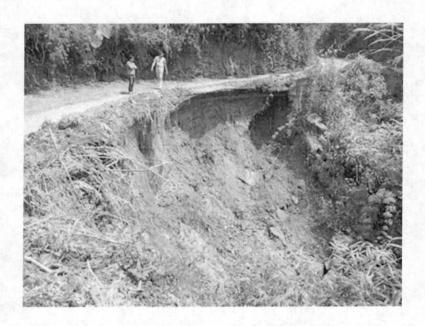
El sitio denominado Arenillo K0 + 900 km sobre la vía que conduce a la vereda Arenillo y el municipio de Casabianca, se presenta un derrumbe de 30 metros de largo por una profundidad de 10 metros aproximadamente lo cual afectó la banca de la vía casi en 80% y está expuesta a fallar totalmente y quedar sin vía este sector del municipio.

El problema radica en falta de manejo de un drenaje natural ubicado frente a el derrumbe, provocando saturación del terreno debilitando el talud que soporta la banca de la vía, originando el derrumbe con la consecuencia de arrastre de material y árboles, situación que se debe de atender con urgencia para evitar una pérdida total de la vía y por ende dejar incomunicado a un sector productivo del municipio.

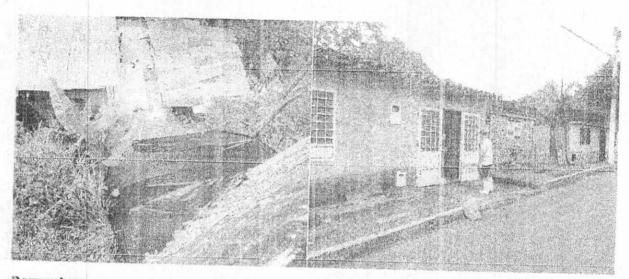
Derrumbes presentados en el momento de la visita y viviendas afectadas en la parte alta.
