**MEMORIA DESCRIPTIVA**  
**TEATRO TOLIMA BIEN DE INTERES CULTURAL**

**ARQUITECTO EDUARDO PEÑALOZA KAIRUS**  
**ARQUITECTA LUISA FDA. AGUIRRE CALDERÓN**

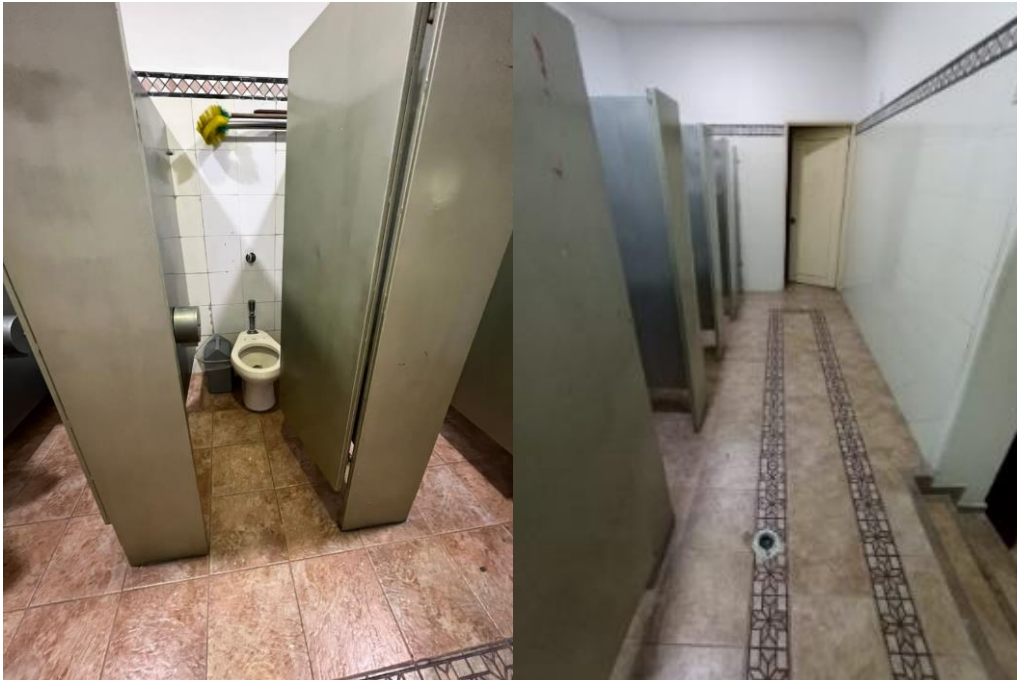
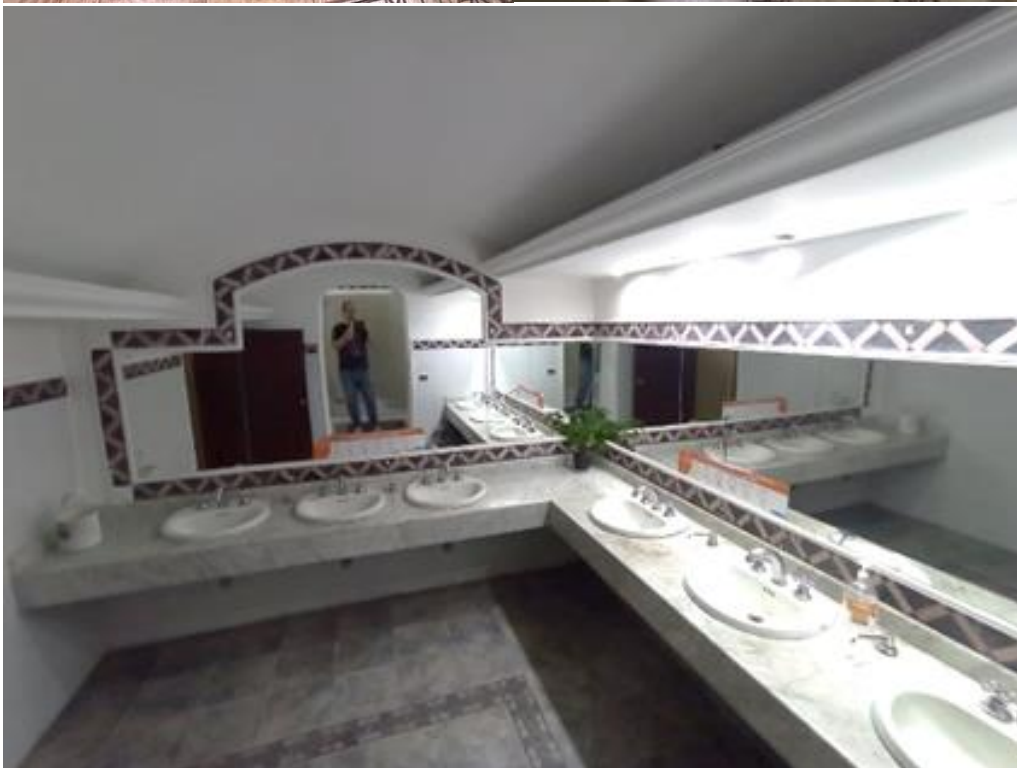
- Baños Hall (Hombres y Mujeres): actualmente se evidencian humedades en las paredes, vetustez de los lavamanos y sanitarios, las divisiones no encajan correctamente, presentan oxidaciones en los anclajes y no encajan con la actualidad empobreciendo la estética de los baños más importantes del teatro; los espejos, contienen manchas de humedad y de manipulación con el tiempo, su diseño denota de una estética ecléctica interior, la cual por su forma impide más amplitud; algunos puntos eléctricos están deteriorados y/o rotos, además de la limitante iluminación.

La cerámica del piso y de las paredes merece otra estética (actualizada) acorde a todo el resto que se quiere intervenir.

Fotos del estado actual de los baños del hall de las mujeres y lavamanos de los hombres.

- Baños del Hall Hombres y Mujeres: se llevará a cabo el retiro de los aparatos sanitarios y lavamanos existentes y se cambiarán por sanitarios en porcelana, lavamanos de empotrar sencillo de porcelana, cambio de la estructura divisoria de los aparatos sanitarios por una estructura elaborada con placa de melamina de 18 mm, con terminación en perfilera de aluminio, montado sobre patas de acero inoxidable; se hará el retiro y se cambiara de la cerámica donde se encuentran ubicados los sanitarios por una cerámica de color blanco con dimensiones de 25x40cm; a los puntos eléctricos se les va hacer la adecuación apropiada y se generan algunos puntos y salidas nuevas; se realiza el desmontan los espejos actuales y se colocan espejos flotados con las dimensiones anteriores y con iluminación indirecta.

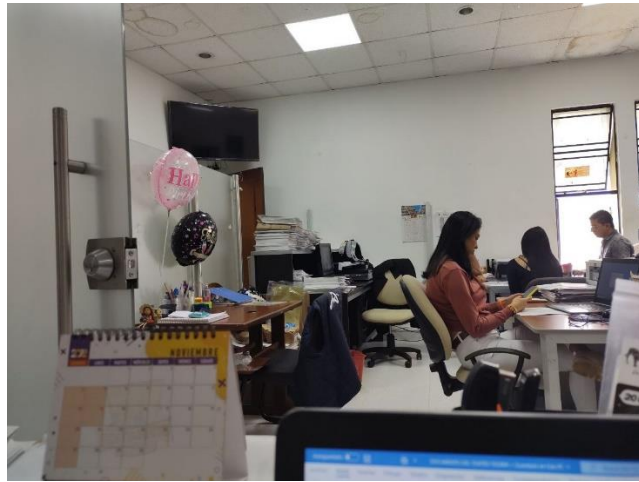
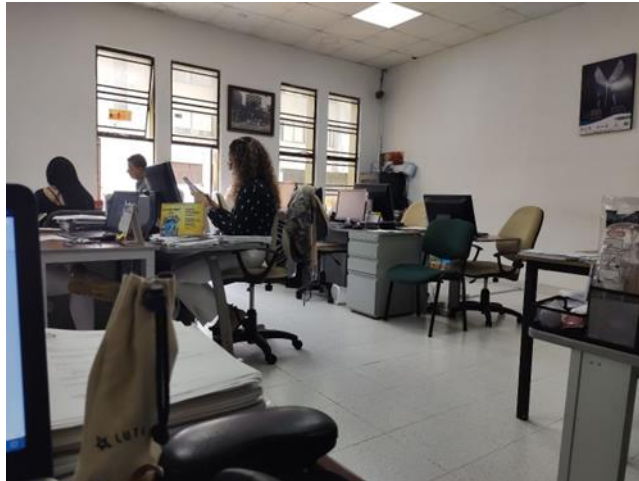
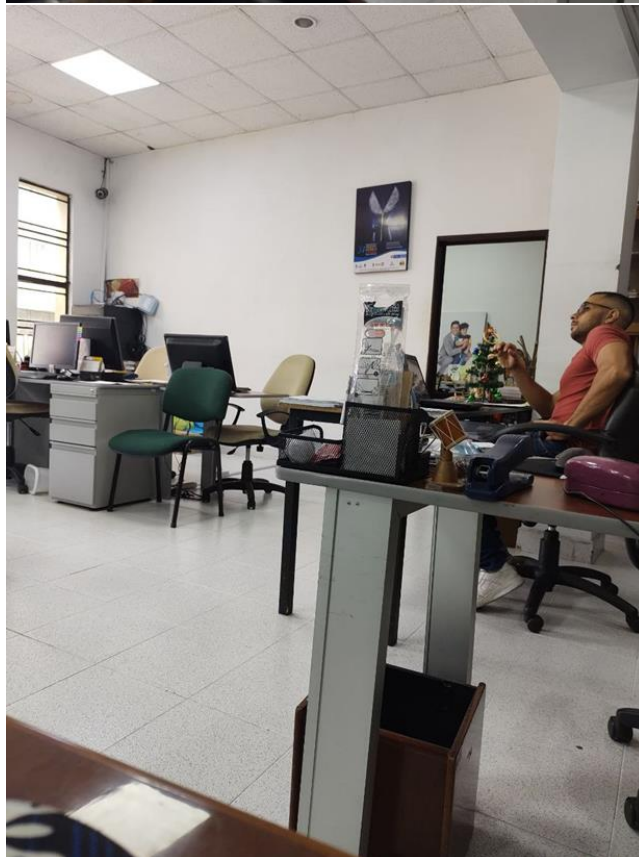
- Oficinas: debido a las filtraciones de agua se presenta un deterioro en el cielo raso generando presencia de manchas con humedad, los lavamanos y sanitarios no están en las condiciones adecuadas para su uso. Así mismo, se requiere de espejos.

Fotos del estado actual de las oficinas.

- Oficinas: se realizará el retiro y cambio del cielo raso modular en poliestireno rígido colaminado por uno en PVC con las medidas del proveedor, se retirarán y cambiarán los aparatos sanitarios por sanitarios en porcelana sanitaria con descarga única de 4,8 litros por función, lavamanos con semipedestal en porcelana sanitaria, a su vez se cambiara el enchape de los baños por cerámica lisa de 25x40cm; cambio en la luminaria por un panel led luz ambiente en aluminio con un voltaje de 100v – 227v y adecuación de los puntos eléctricos.

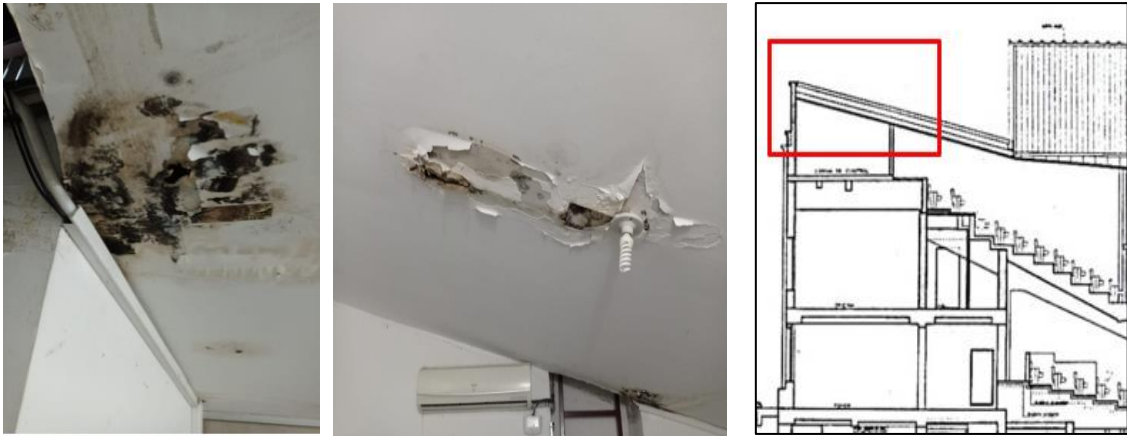
- Emisora: el cielo raso en drywall está en algunos sectores quebrado y con grandes agujeros por el alto nivel de humedad debido a las filtraciones de agua lluvia directa de la teja de la cubierta lo que evidencia el desgaste del material, el piso está totalmente manchado por las heces de las palomas y de las afectaciones de las goteras por el agua lluvia que cae.

Fotos del estado actual de la zona del cielo raso de la emisora del Teatro Tolima. Se encuentra en el cuarto piso en el sector de la cubierta en una sola agua, ver cuadro rojo.

- Emisora: cambio del cielo raso modular en poliestireno rígido colaminado por uno en PVC con las medidas del proveedor, se realizara un mantenimiento y adecuación de la teja existente (no se retira la teja) de la cubierta mediante un producto de impermeabilización en la zona con cinta multiseal, emulsión asfáltica, manto asfáltico, flanche, sikafill para paredes y viga canales de la emisora; cambio de la iluminaria por un panel led luz ambiente en aluminio con un voltaje de 100v – 227v; adecuación de los puntos eléctricos.

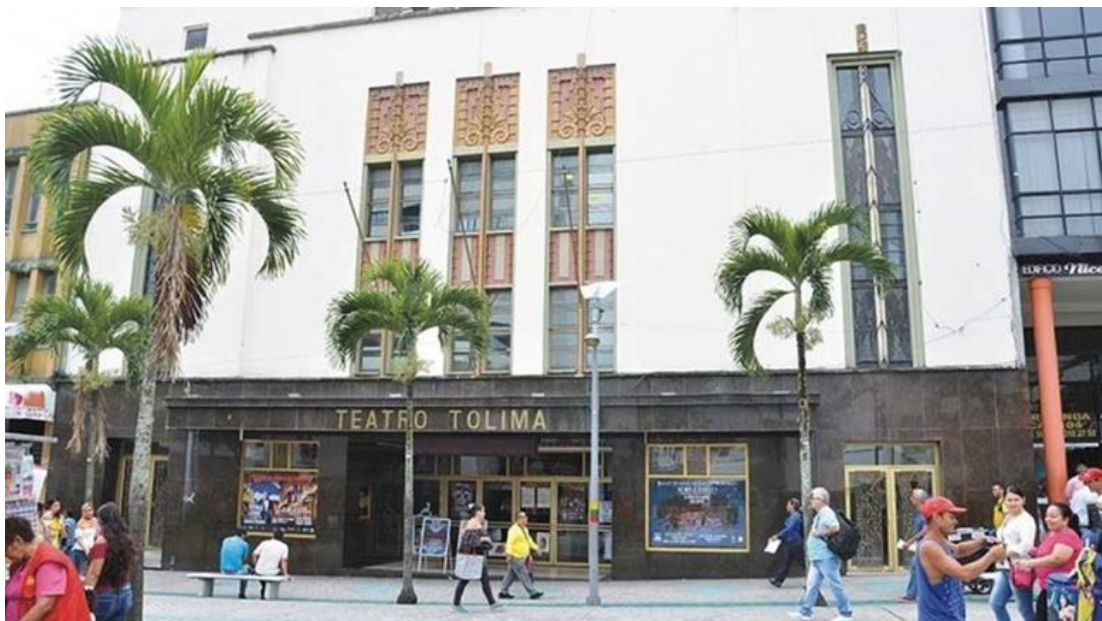
- Fachada: actualmente presenta suciedad por los distintos agentes externos, como las heces de palomas, la lluvia y el polvo generalizado. Además, se evidencian las instalaciones eléctricas y de comunicación (internet), las cuales demerita la imagen del teatro.

Foto de la fachada del Teatro Tolima

- Fachada: Se llevará a cabo un lavado con agua a presión para retirar toda la suciedad que se evidencia, se hará el retiro de los cables que ya no tienen funcionamiento y son visibles y finalmente se le agregara la pintura para exterior tipo 1.
