## **INFORME TÉCNICO DE VISITA AL MUNICIPIO DEL LIBANO DEPARTAMENTO DEL TOLIMA**

## INFORME TÉCNICO DE VISITA – BARRIO SIMON BOLIVAR PARTE ALTA Y BAJA MUNICIPIO DE ICONONZO DEPARTAMENTO DEL TOLIMA

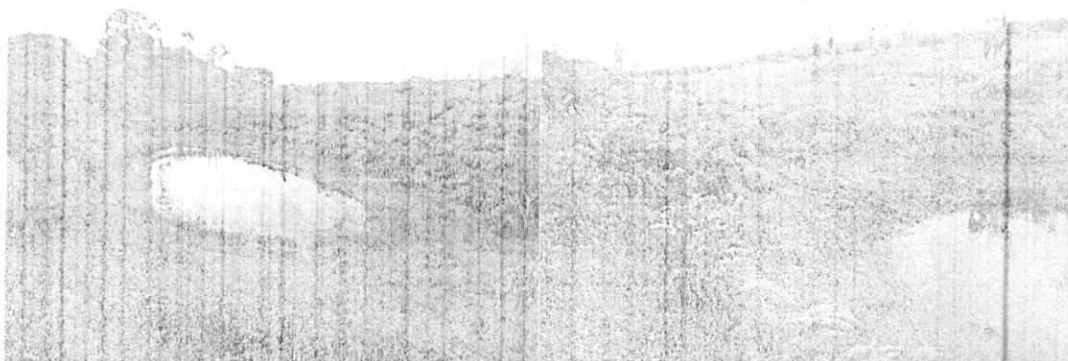
El reservorio o depósito de agua se formó de manera artificial, está ubicado en la parte alta del predio Antártida en un plan junto a la vivienda, con una área aproximada 50 metros de diámetro, posee un aliviadero natural en el extremo, destinado a propiciar el paso, libre o controlado, del agua en los escurrimientos superficiales, para el desagüe, lo que permite garantizar la seguridad de la estructura hidráulica (Diques naturales), al no permitir la elevación del nivel, aguas arriba, por encima del

Nivel máximo; En el momento de la visita el reservorio se hallaba con el nivel mínimo del agua.

- En conclusión después de efectuar una revisión de los diques naturales que forman el depósito de agua, estos no muestran agrietamiento, ni están erosionados, ni defectuosos, por lo contrario están cubiertos de buena vegetación y grama. En contexto el reservorio no presenta ningún riesgo para la comunidad, desde que se haga un manejo del agua y no se pase de la cota máxima de almacenamiento.
- Posee un aliviadero natural en el extremo, destinado a propiciar el paso, libre o controlado, del agua en los escurrimientos superficiales, para el desagüe.

- En contexto el reservorio no presenta ningún riesgo para la comunidad, desde que se realice un adecuado manejo del agua y no se deje pasar la cota máxima de almacenamiento, por lo que se recomienda no descargar con mangueras ningún tipo de agua adicional en temporadas de lluvia.
- Recomendar Defensa Civil de San Fernando, Consejo Municipal de Gestión del riesgo del Líbano, realizar visitas periódicas de control y vigilancia al sitio donde se encuentra el depósito de agua, más que todo en temporadas de lluvias, con el objeto de prevenir un posible riesgo por taponamiento en el aliviadero natural del extremo.

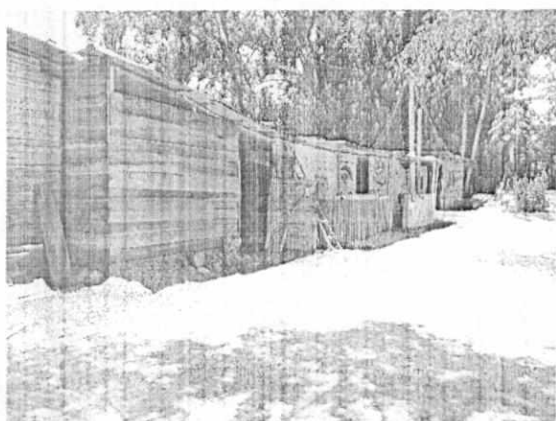
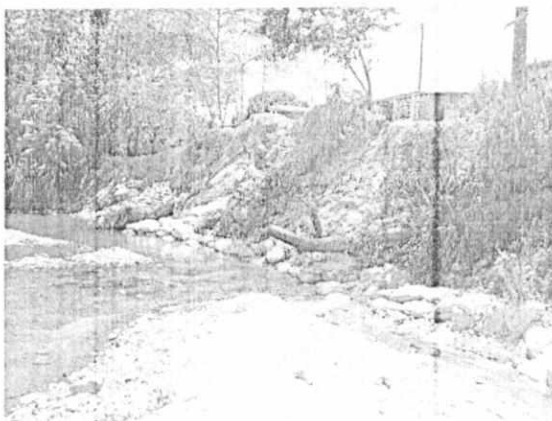
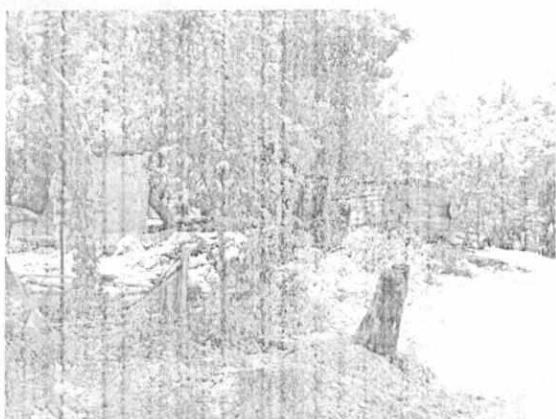
Igualmente se pudo observar que la comunidad se han dedicado a la extracción de material de arrastre, por lo que han intervenido o alterado el cauce natural de la quebrada la Palmara, ocasionando con ello que el caudal tome cualquier dirección y afecte el talud en los bordes donde están las viviendas, situación que también ha afectado a las viviendas allí asentadas.

- Se pudo evidenciar que efectivamente existe un socavamiento lateral del cerro ocasionado por el caudal de la quebrada la palmara junto a las viviendas asentadas.

- La erosión y socavación del talud pone en riesgo a siete viviendas que se encuentran en la parte alta, lo cual se evidencia afectación de la base del mismo y que por ende podría provocar volcamiento

- Es necesario reubicar las quince (15) familias encontradas en zona de alto riesgo por estar dentro del cauce de la quebrada La Palmara y sobre la cota de inundación y en la parte alta por el permanente socavamiento del talud.

- Se recomienda a la Administración Municipal de Icononzo tomar las medidas pertinentes que permitan realizar la reubicación de las quince (15) familias encontradas en el cauce de la quebrada La Palmara, por esta en eminente riesgo.

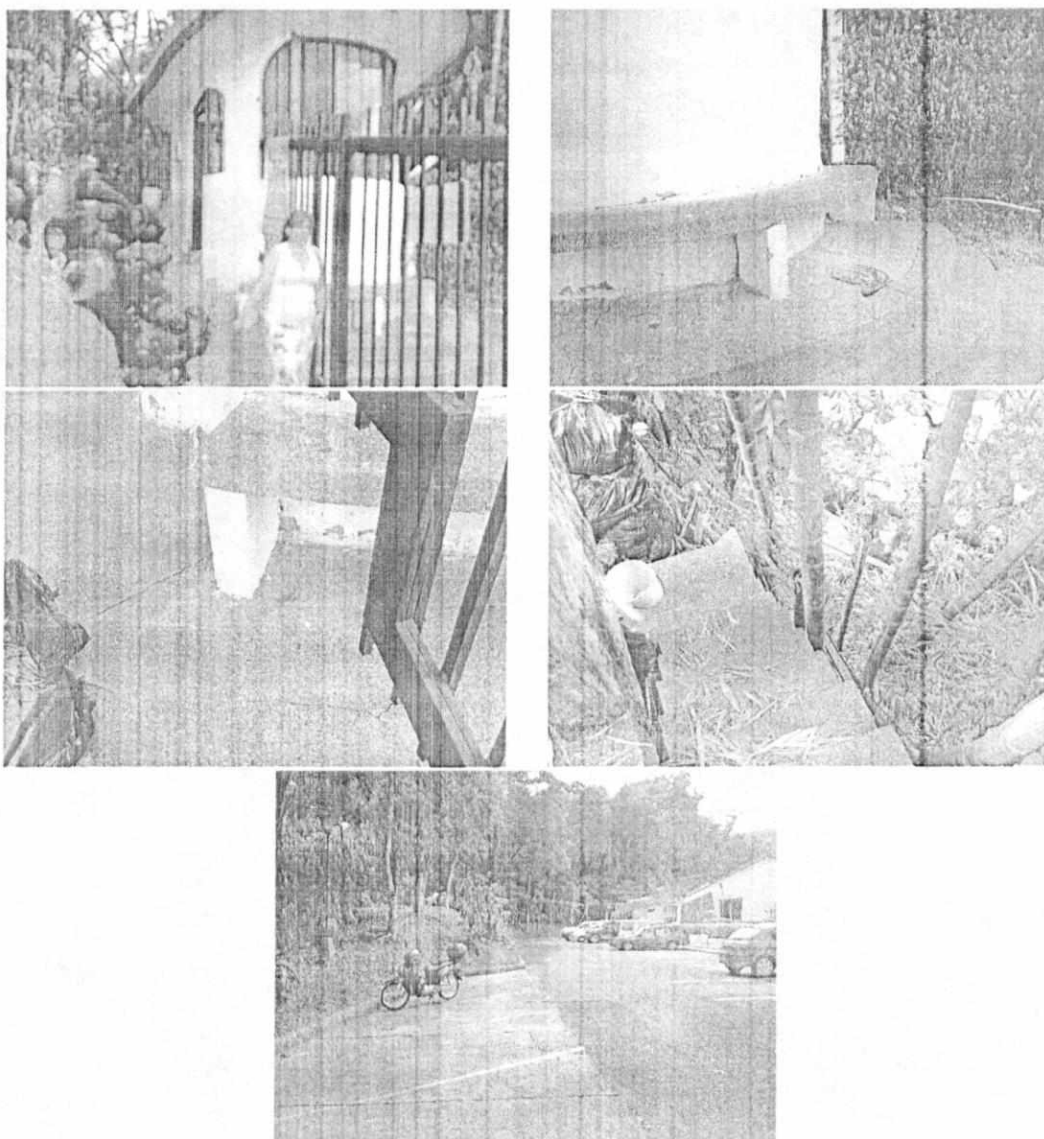
Según lo manifestado por la señora NANCY RODRÍGUEZ ALDANA, que participó en el recorrido de la visita, comentó que la caseta de administración ha venido presentando problemas con su funcionamiento, en donde se encontró muros fisurados, puertas que no abren correctamente y vidrios quebrados, además de un evidente desnivel de toda la estructura. Adicionalmente la administradora comenta que en épocas de lluvias fuertes, en varias ocasiones el río se ha desbordado y sobrepasado el jarillón inundando toda la zona de parqueaderos poniendo en riesgo a los habitantes de dicha urbanización.

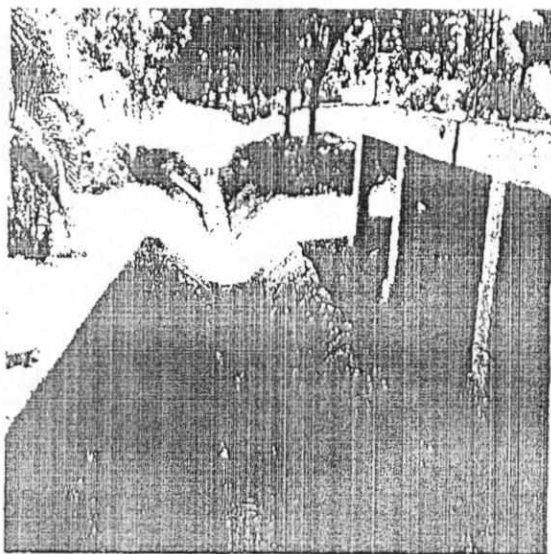
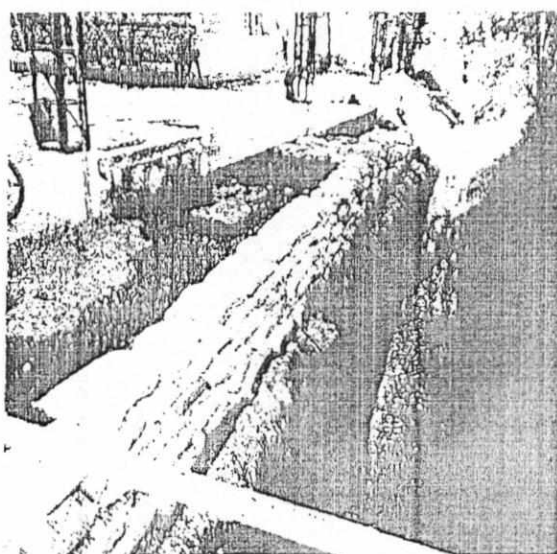
Al momento de la visita se constató que el canal permanece en funcionamiento pero a lo largo de su recorrido por la institución se evidenció que este se expone libremente sin ningún tipo de barrera que proteja a los estudiantes y demás personas que desarrollan sus actividades, de un accidente, teniendo en cuenta que este tiene una profundidad de más de un metro, lo que podría generar graves lesiones en caso de caída o posible ahogamiento (Ver imagen).

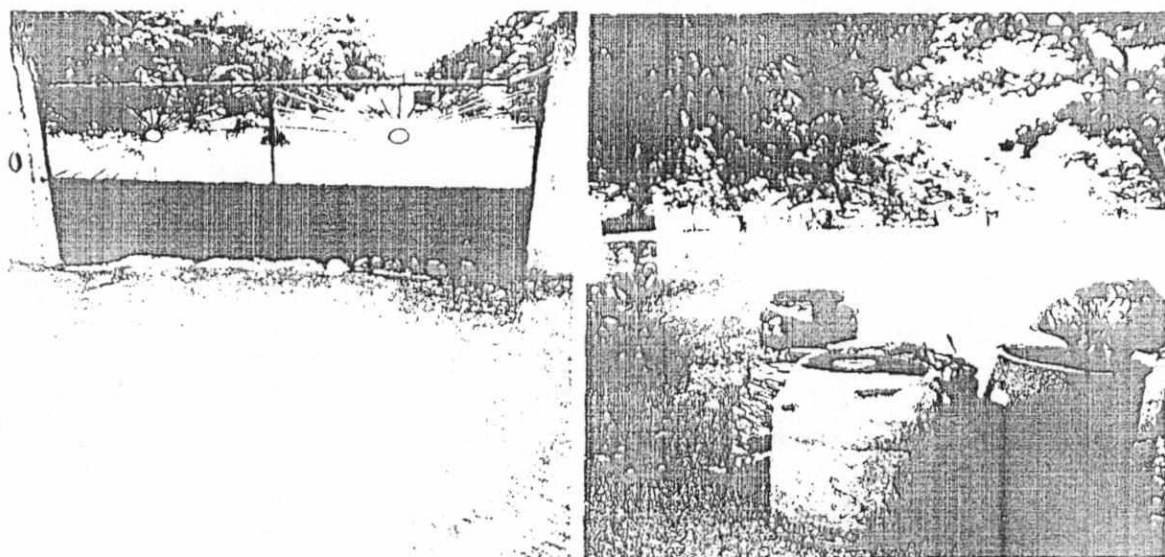
Imagen mayo de 2016

- Como lo muestran las siguientes imágenes, captadas por funcionarios de la Institución en el mes de mayo del año 2016, donde se evidencia los niveles alcanzados por inundación que se presentó dentro de la Institución a consecuencia de precipitaciones muy fuertes ocurridas durante el periodo de lluvias del primer semestre del año 2016 en el municipio de Armero-Guayabal, afectándose la jornada escolar. (Ver Imagen)

Este suceso, evidencia la insuficiencia de la capacidad hidráulica del canal, esta incapacidad obedece a que en el momento de diseñarlo, existía un área en condiciones diferentes a las actuales y la falta de planeación no dimensionó los efectos y el Riesgo de quienes están expuestos,

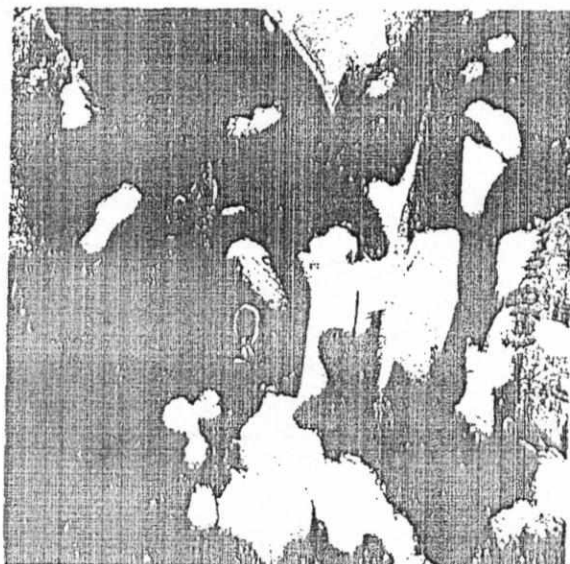
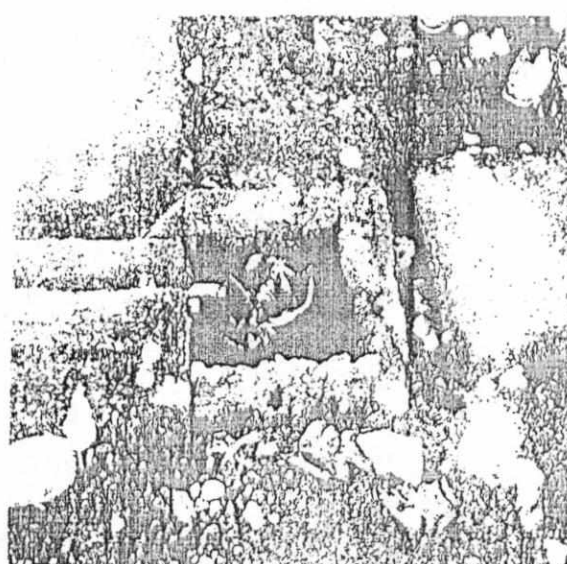
- Otro aspecto a considerar, es el sistema eléctrico de la Institución, donde gran parte pasa a través de ductos subterráneos, los cuales se conectan con cajas de inspección que se encuentran a nivel del suelo y que debido a las inundaciones presentadas, lo afectan generando cortes de energía dejando inhabilitadas algunas zonas de la misma. (Ver Imagen)

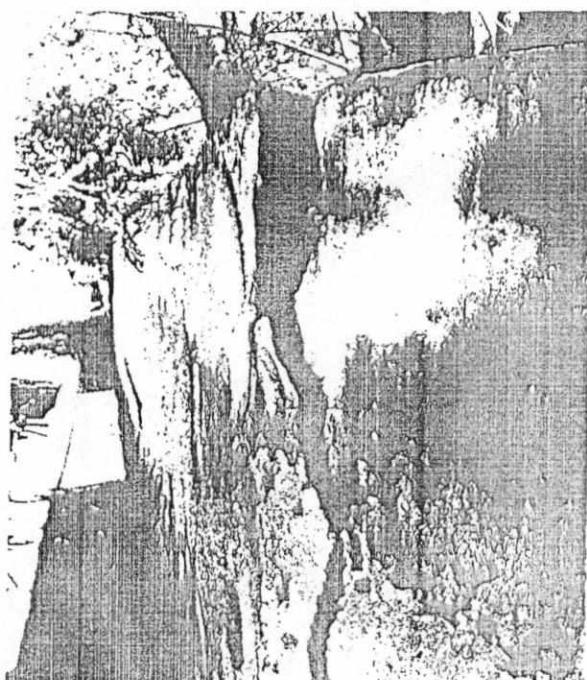
- Existe un muro de cerramiento exterior de la Institución agrietado, con posibilidad de volcamiento y un alto riesgo de ocasionar un accidente, debido al constante paso de peatones y de alumnos de la Institución, lo que consideramos es de suma urgencia reparar para evitar posibles emergencias.

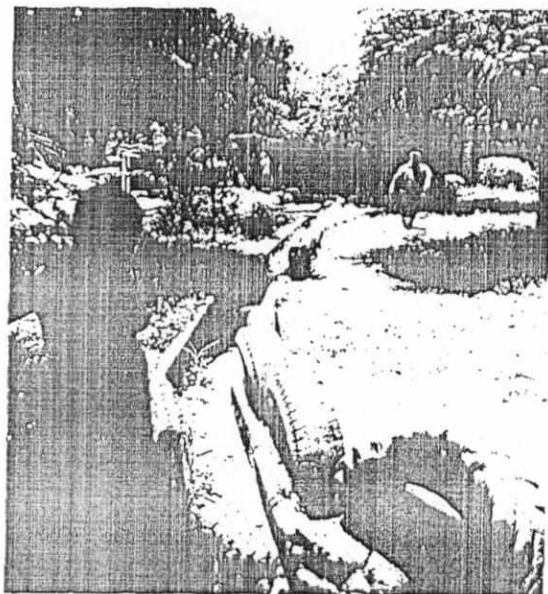
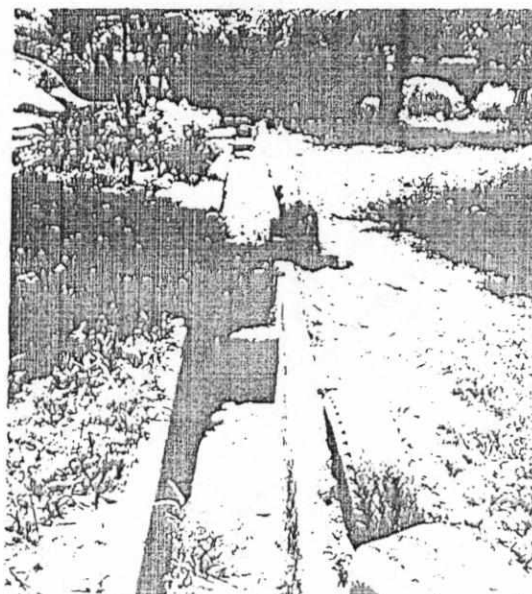
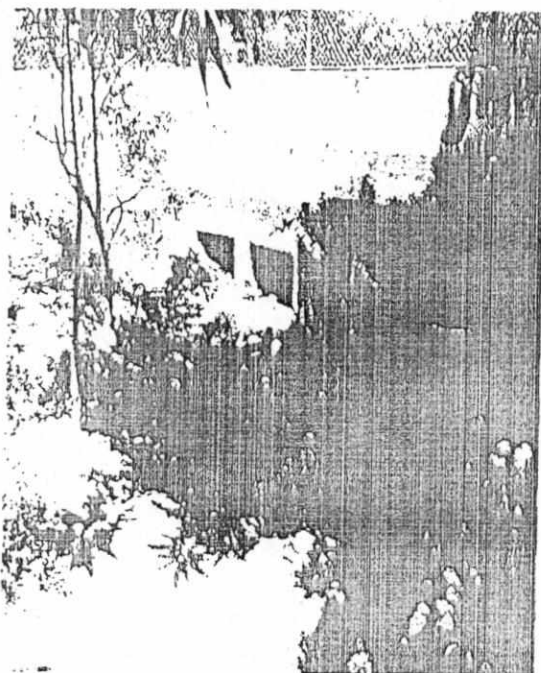
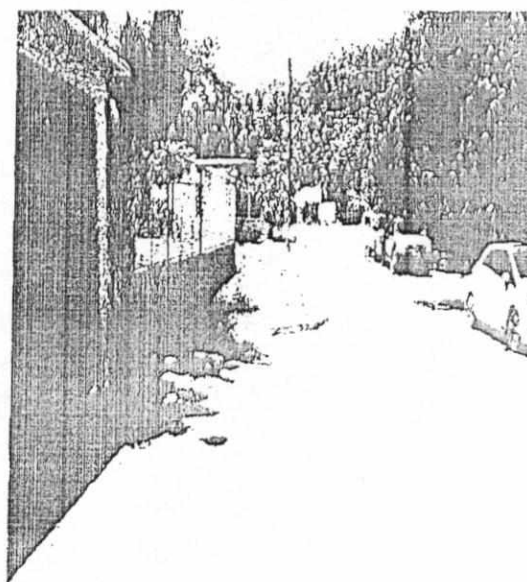
B.) Segundo sitio visitado. Sede "Dario Echandía", de la Institución Educativa Técnica "Instituto Armero". Las aguas lluvias que caen alrededor del plantel escurren a un sistema de recolección que lo vierte dentro de la sede a un canal que recoge las aguas lluvias internas y debido al mal diseño de evacuación de la escorrentía, en días de fuertes precipitaciones se inunda en su interior, exponiendo a los más de 260 niños de primaria a un peligro por ahogamiento por inmersión, puesto que el nivel del agua puede presentar más de un metro de profundidad en algunos sectores. (Ver Imagen).

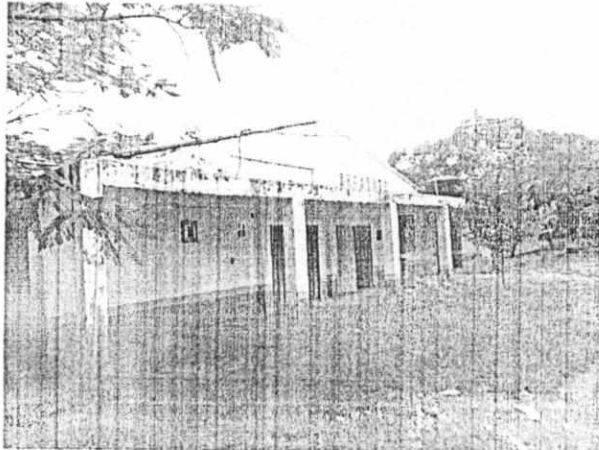
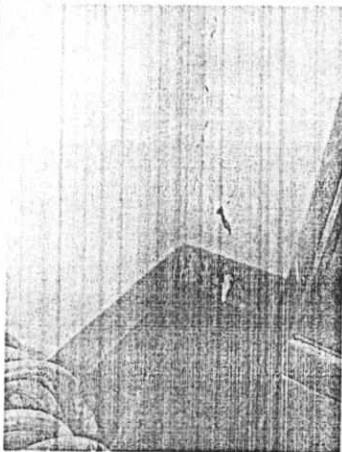
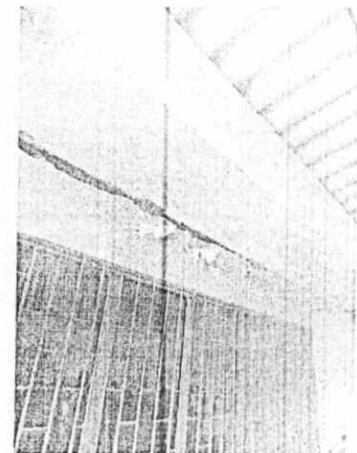
- El acompañamiento de la visita se adelanta con el Ing. Andres Felipe Peña, profesional de la Secretaria de Ambiente y Gestión del Riesgo, el cual conceptúa frente a esta estructura que la edificación no tienen un sistema de soporte aporticado completo de zapatas columnas y vigas, direccionado la mayoría de las cargas hacia los muros que muestran grandes afectaciones ya que estos no tienen la capacidad estructural para aguantar las cargas de la edificación y soportar los sismos que se presenten en la zona.

Los muros no tienen un sistema de confinamiento adecuado, que debido a los sismos presentados en la zona, se evidencia grandes afectaciones sobre estos. Adicionalmente el todo de la estructura es la unión de varias construcciones que se han ido realizando a través del tiempo, y que no se le han dado el mantenimiento adecuado generando problemas de infiltraciones por la canal de aguas lluvias, que finalmente ayuda a deteriorar más la infraestructura existente.

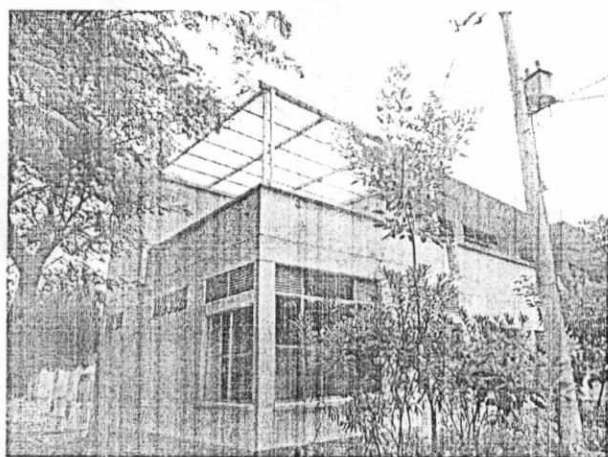
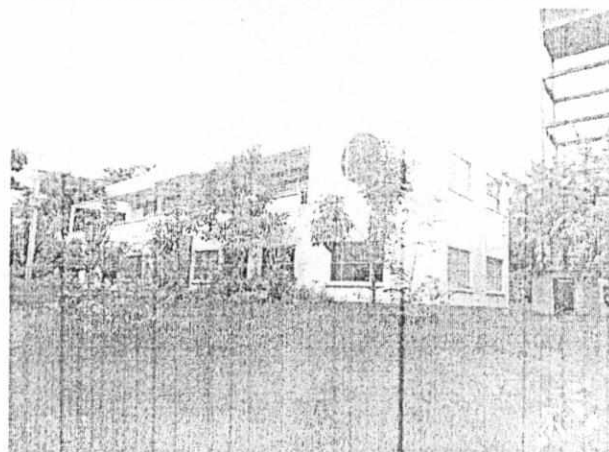
Requerimiento a la alcaldía por calidad de obra.

- Se verifico en la parte posterior afectación en cubierta por falta de mantenimiento acentuada con la temporada invernal. Se requiere hacer un mantenimiento general en cubierta y estructura metálica.
- Edificio de intervención por el municipio, sin embargo presenta deterioro en pintura por malas prácticas en su aplicación y en cielorraso por humedades, se recomienda que notificar al municipio y solicitar garantía.

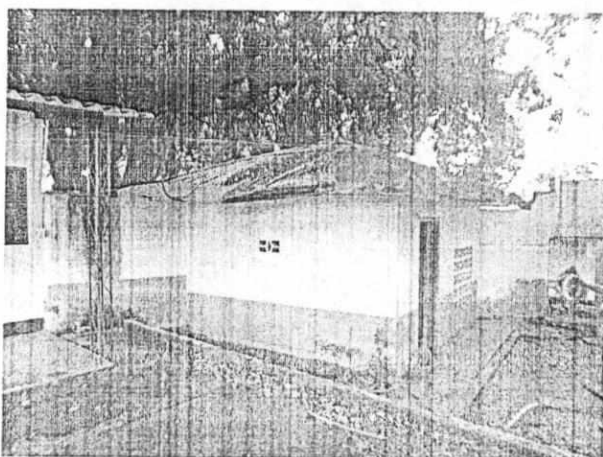
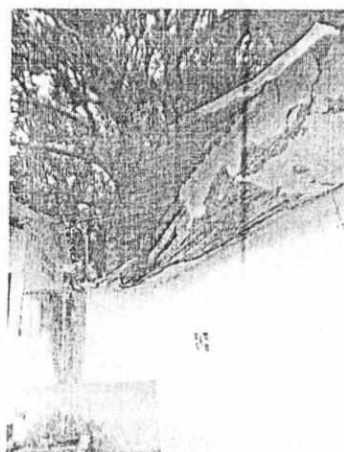
Requerimiento de cubierta para área de edificación de almacenamiento

- En la parte posterior se verifico estructura en bareque con daño en área de cubierta por deterioro en el tiempo y falta de mantenimiento.
- El espacio no tienen utilidad educativa, se utiliza como área de almacenaje para elementos deportivos y otros.

- La verificación a la edificación evidencia afectación por desprendimiento de cielorraso y deterioro de cubierta por el paso del tiempo; sin embargo la inspección ocular sobre el área de muro vanos y resto de cielorraso no muestra afectaciones superficiales, el recorrido perimetral tampoco evidencia daños en basamento no anden perimetral que indique desplazamiento de su centro de gravedad, si la sede requiere de este espacio debe hacer adecuaciones de cubierta.

- El acompañamiento de la visita se adelanta con el Ing. Andres Felipe Peña Gómez, profesional de la Secretaria de Ambiente y Gestión del Riesgo, el cual conceptúa frente a esta problemática que es urgente realizar el desmonte de la estructura de cubierta de dicho espacio, ya que la comunidad escolar transita constantemente por esta zona y muchas veces los niños entran a esta edificación exponiéndose a un peligro inminente ya que la estructura evidencia un fallo total de la cubierta.

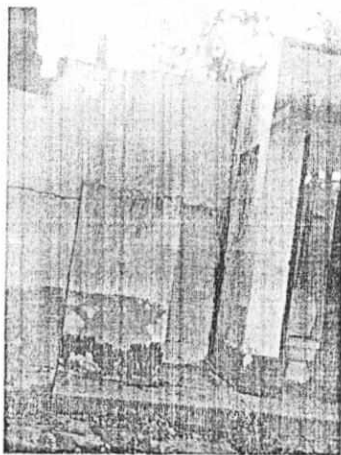
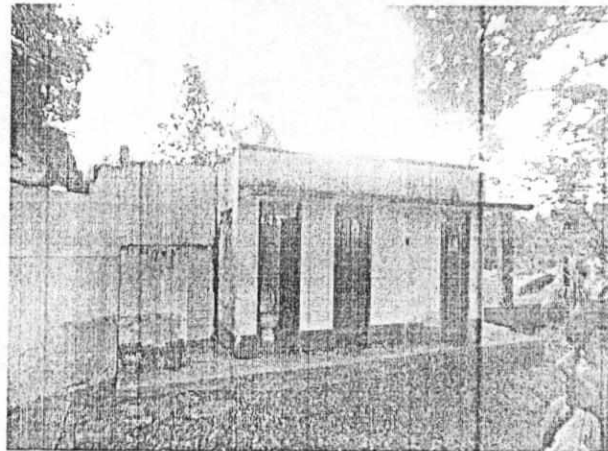
Deterioro en batería sanitaria.

- Se verifico batería sanitaria con tres aparatos sanitarios, orinal corrido, lavamanos en sistema de batea, tanque de almacenamiento fundido y muy deteriorado.
- De igual manera el sistema séptico se evidencia colmatado con exposición de lixiviados fuera del campo de infiltración, se requiere hacer mantenimiento de tuberías y pozo.
- El acompañamiento de la visita se adelanta con el Ing. Andres Felipe Peña, profesional de la Secretaria de Ambiente y Gestión del Riesgo, el cual conceptúa frente a esta estructura que es preciso hacer el mantenimiento necesario para su buen funcionamiento, ya que la

estructura evidencia un total abandono de aseo y mantenimiento, lo cual puede traer problemas de insalubridad para la comunidad educativa que utiliza las baterías sanitarias.

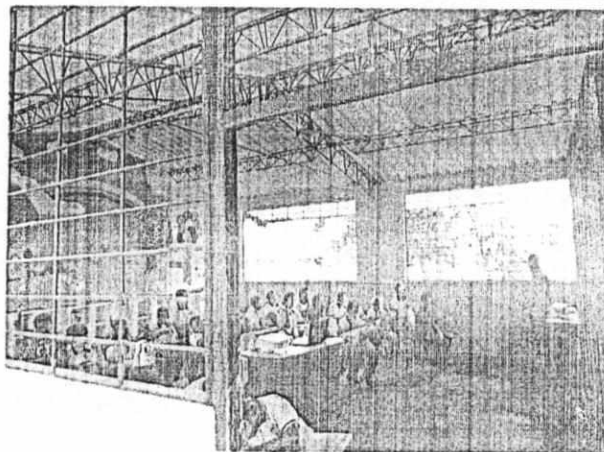
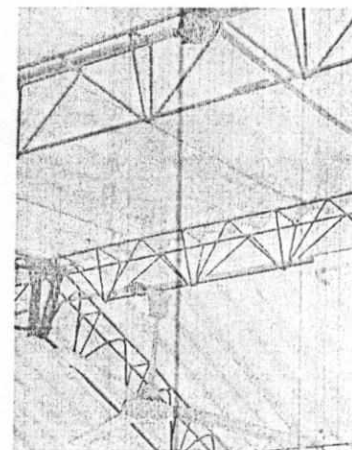
Requerimiento de mantenimiento de cubierta.

- Se verifico en la parte posterior, una afectación en las tejas de cubierta, que por falta de mantenimiento acentuada con la temporada invernal. Se requiere hacer un mantenimiento general en cubierta y estructura metálica.
- El resto de las aulas fueron intervenidas por el municipio, sin embargo presenta deterioro en pintura por malas prácticas en su aplicación y en cielorraso por humedades, se recomienda que notificar al municipio y solicitar garantía.

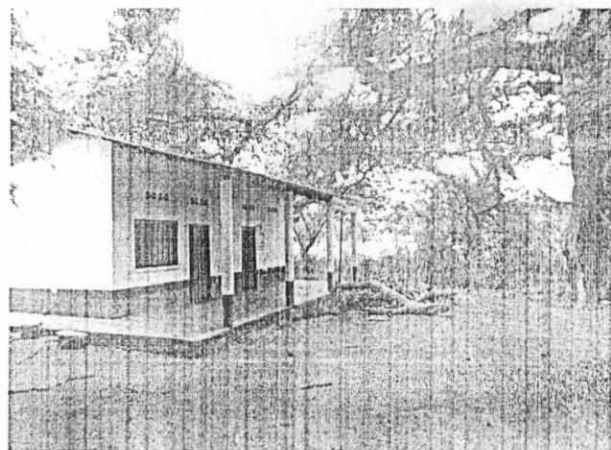
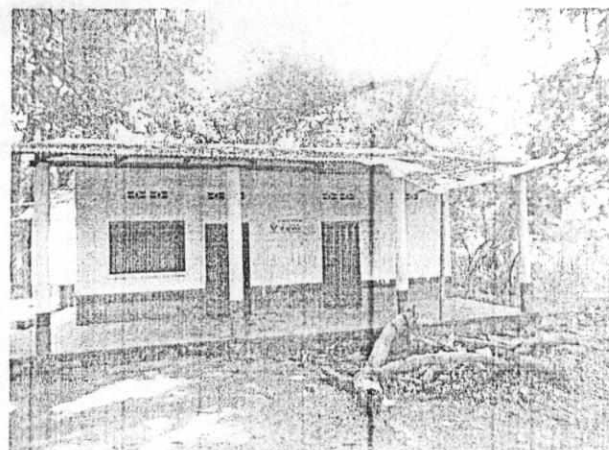
Afectación en cocina por temporada de lluvias sobre individuo arbóreo.

- Se verifico que dentro del área de esparcimiento a línea de fachada del lote se localiza un individuo arbóreo de la familia Samán, de grandes proporciones y ramas prominentes que está generando daños por las intensas lluvias que se presentan en la zona.

- Este elemento ha generado daños en área de cubierta en la cocina, razón por la cual es indispensable adelantar una poda preventiva y poco invasiva sobre el ramal que genera afectación con las condiciones fitosanitarias adecuadas para proteger el individuo arbóreo.

- El acompañamiento de la visita se adelanta con el Ing. Andres Felipe Peña, profesional de la Secretaria de Ambiente y Gestión del Riesgo, el cual conceptúa frente a esta estructura que los directivos de la Institución Educativa deben adelantar los trámites pertinentes para realizar la poda necesaria que elimine el riesgo de caída de ramas sobre la estructura de la cocina, teniendo en cuenta que toda esta área también es utilizada por los niños como zona de esparcimiento, lo cual genera un riesgo inminente la caída de una gran rama que pueda hacer fallar dicha estructura, como ya ha sucedido en días pasados.

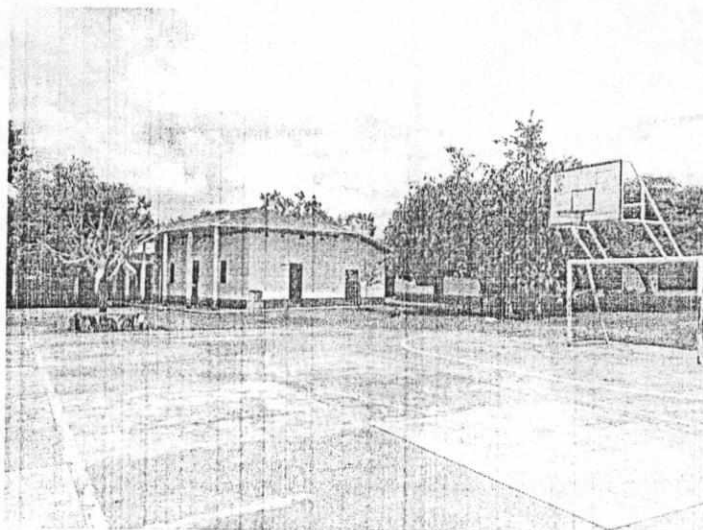
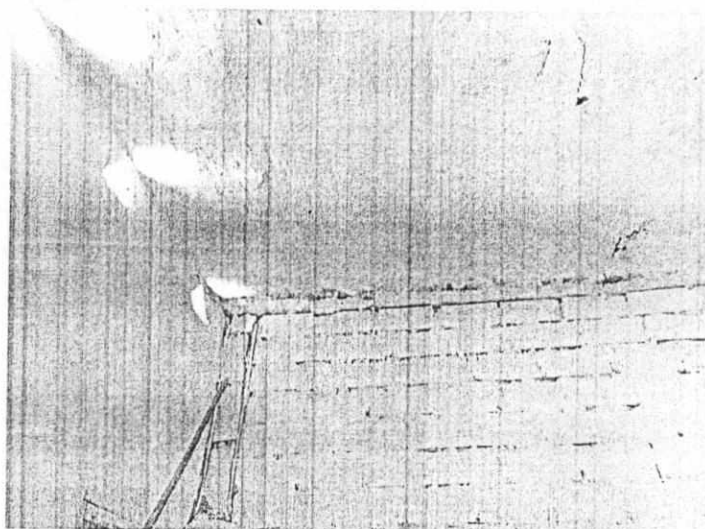
El espacio al interior evidencia afectación presenta desquebrajado el cielorraso (esterilla en guadua y tapia chispeada) y deterioro de cubierta por el paso del tiempo.

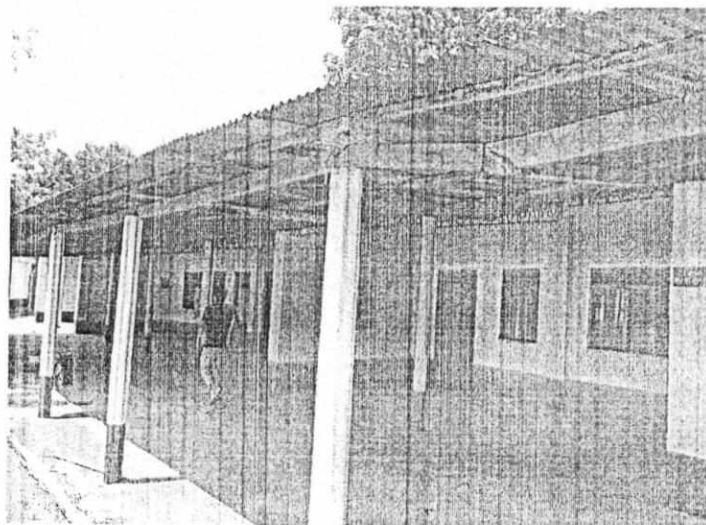
Se generó recorrido por el predio, área de bloques de aulas en área de acceso, por cubierta en madera desgastada por el tiempo y deteriorada por efectos de falta de mantenimiento y hongos de intemperie.

El acompañamiento de la visita se adelanta con el Ing. Andres Felipe Peña, profesional de la Secretaria de Ambiente y Gestión del Riesgo, el cual conceptúa frente a esta estructura que con el fin de proteger a los alumnos y profesores de las condiciones climáticas y ambientales la administración de la Institución Educativa construyó una estructura de cubierta sobre el corredor de las aulas de primaria con vigas y correas en madera, las cuales se encuentran en muy mal estado, y en donde se pudo evidenciar que algunos elementos ya fallaron y es necesario hacer un cambio de elementos y reforzamiento de esta estructura, para evitar accidentes.

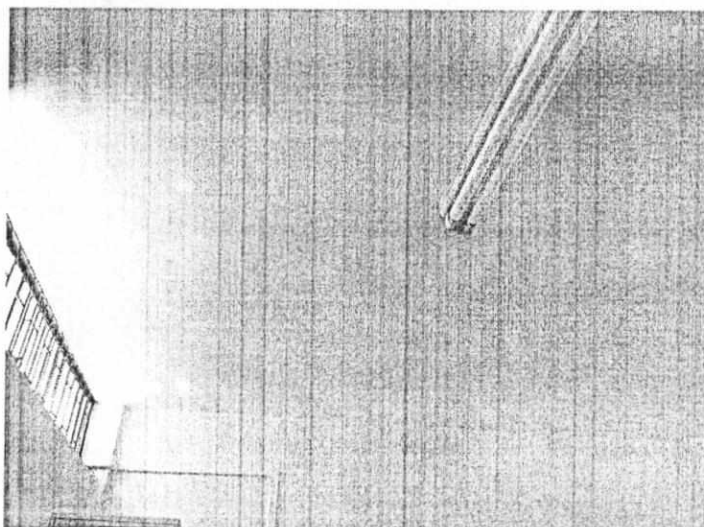
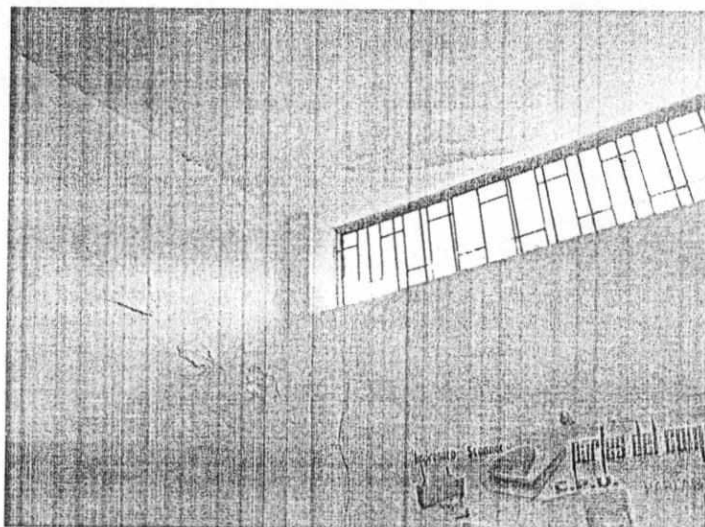
De igual manera y por solicitud de los acompañantes de la visita se verifica el aula de informática, la cual fue pintada; sin embargo presenta afloramiento de humedades en placa y muro.

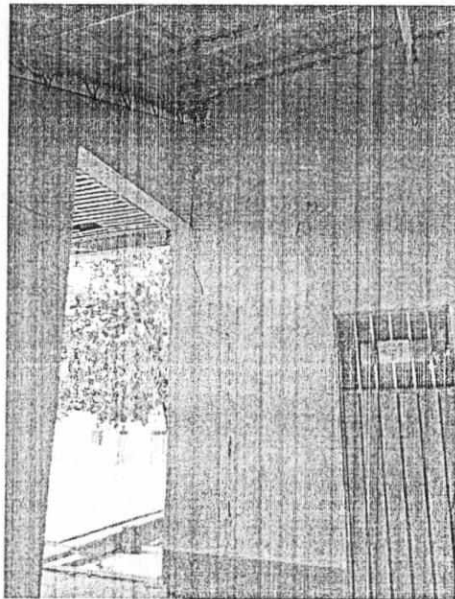
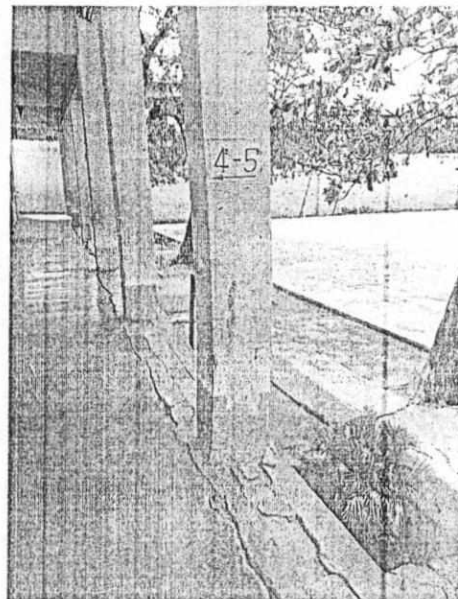
Se generó recorrido por el predio, área de bloques de aulas las cuales se vieron afectadas y requieren un concepto estructural; situación que genera afectación en piso de aula por agrietamiento y separación de tabletas de gres.

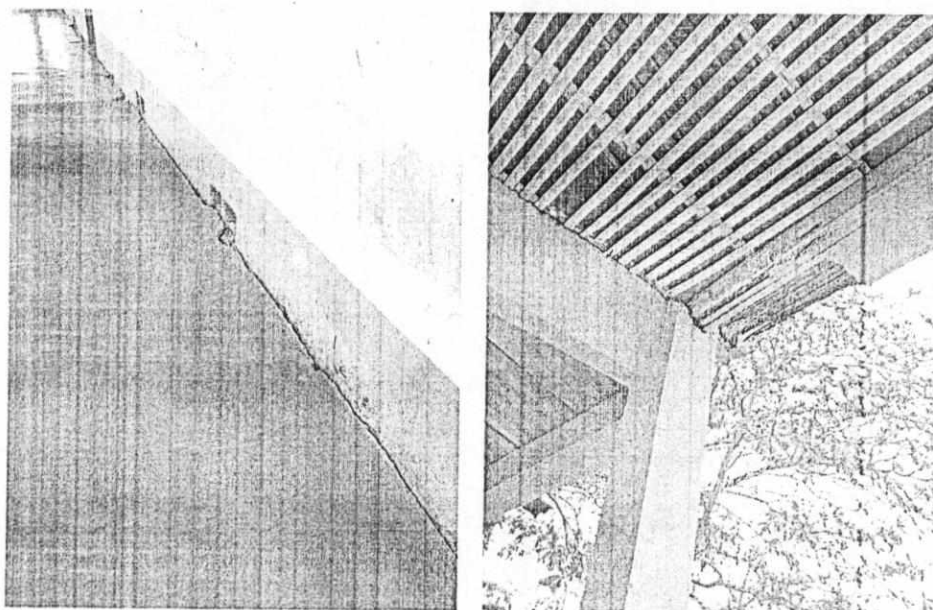
Se verifico la implantación junto al acceso principal de la institución educativa, el área se encuentra confinada (área de muro permeable luz y aire por vanos en muro) es un espacio rustico en marcando una área de circulación y rematando en hito deportivo de la sede educativa.

El acompañamiento de la visita se adelanta con el Ing. Andres Felipe Peña, profesional de la Secretaria de Ambiente y Gestión del Riesgo, el cual conceptúa frente a esta estructura que por la falta de una cimentación adecuada se evidencia movimientos en pisos y desprendimiento de muros lo cual genera fisuras y grietas en toda la edificación generando problemas de accesibilidad, teniendo en cuenta que en algunos salones las puertas pierden su rotación ante la posibilidad de abrirlas o cerrarlas.

Es indispensable establecer con claridad las áreas que deben ser demolidas por efecto de falla estructural y el apuntalamiento del bloque de aulas de acceso.

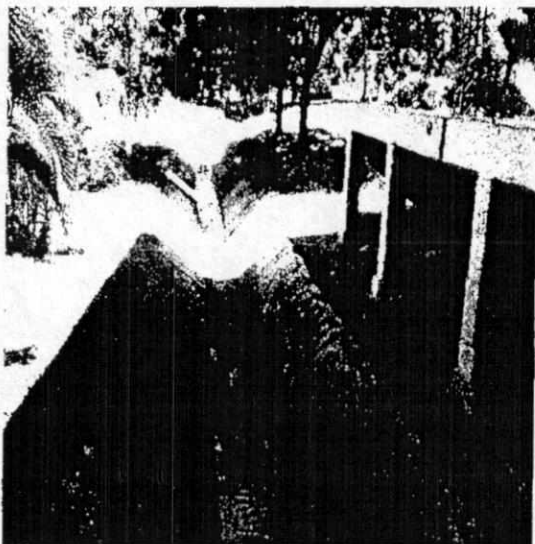
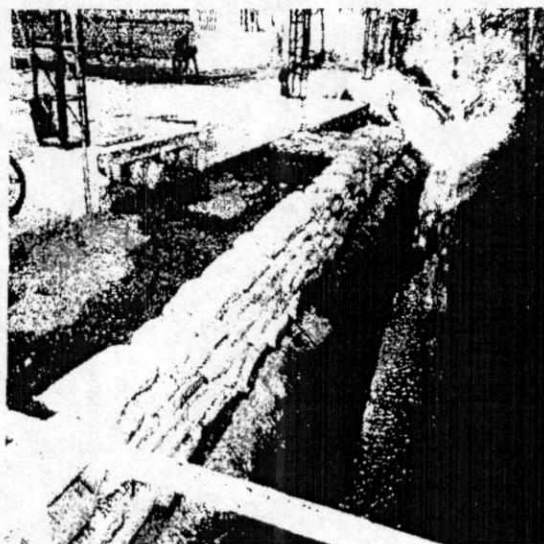
Al momento de la visita se constató que el canal permanece en funcionamiento pero a lo largo de su recorrido por la institución se evidenció que este se expone libremente sin ningún tipo de barrera que proteja a los estudiantes y demás personas que desarrollan sus actividades, de un accidente, teniendo en cuenta que este tiene una profundidad de más de un metro, lo que podría generar graves lesiones en caso de caída o posible ahogamiento. (Ver imagen).

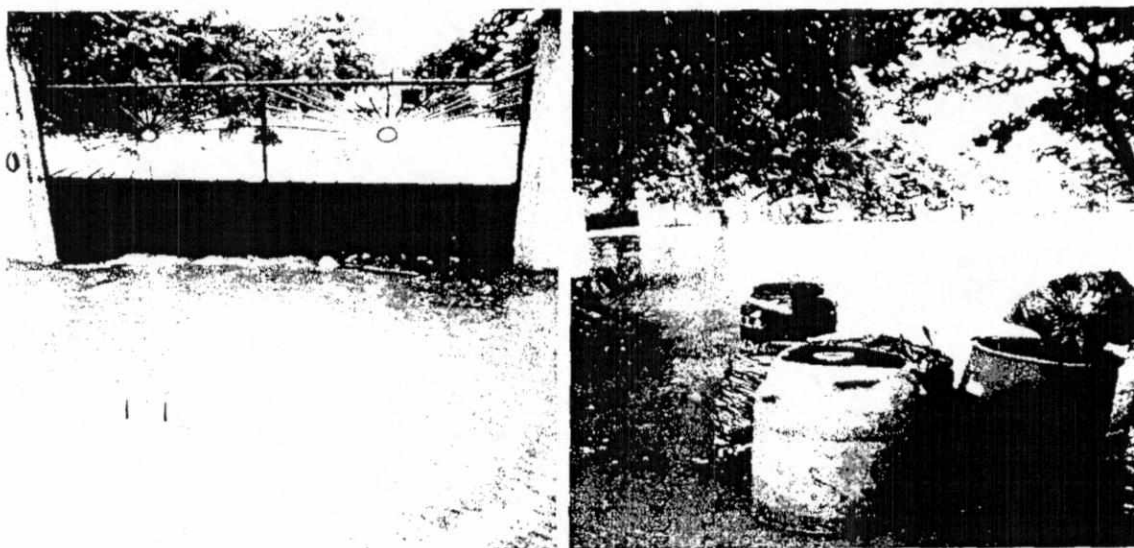
Imagen mayo de 2016

- Como lo muestran las siguientes imágenes, captadas por funcionarios de la Institución en el mes de mayo del año 2016, donde se evidencia los niveles alcanzados por inundación que se presentó dentro de la Institución a consecuencia de precipitaciones muy fuertes ocurridas durante el periodo de lluvias del primer semestre del año 2016 en el municipio de Armero-Guayabal, afectándose la jornada escolar. (Ver Imagen)

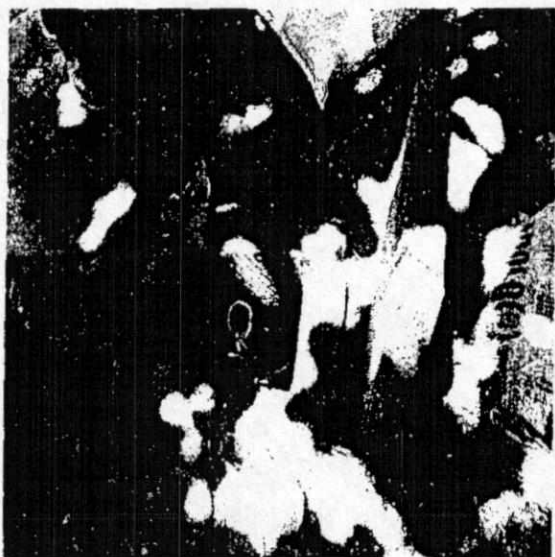
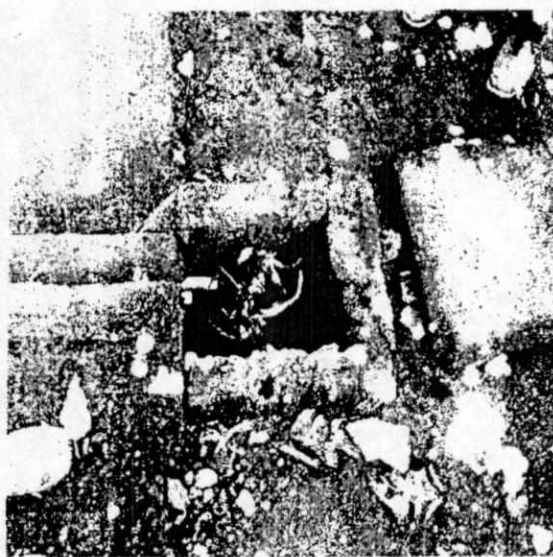
- Otro aspecto a considerar, es el sistema eléctrico de la Institución, donde gran parte pasa a través de ductos subterráneos, los cuales se conectan con cajas de inspección que se encuentran a nivel del suelo y que debido a las inundaciones presentadas, lo afectan generando cortes de energía dejando inhabilitadas algunas zonas de la misma. (Ver Imagen)

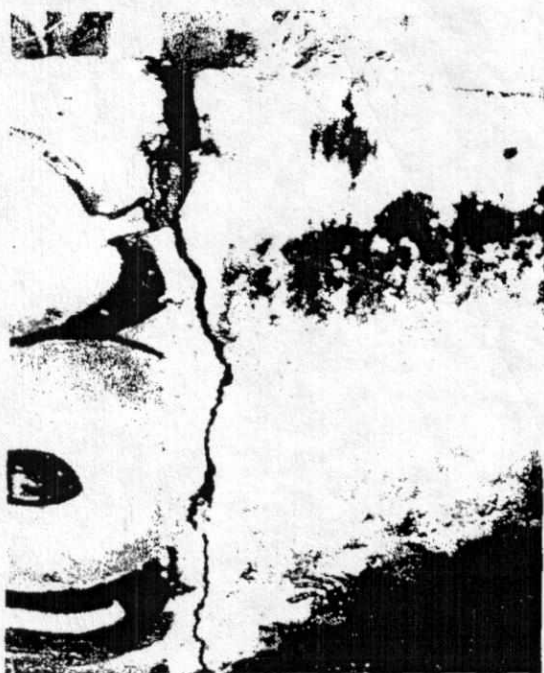
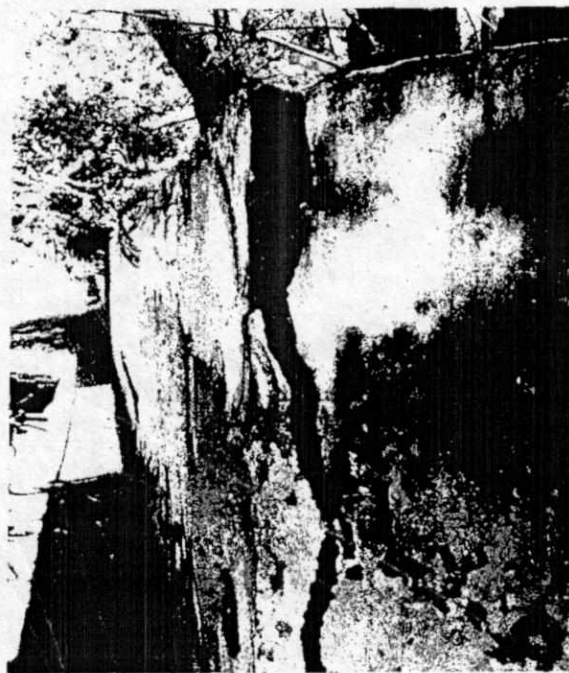
- Existe un muro de cerramiento exterior de la Institución agrietado, con posibilidad de volcamiento y un alto riesgo de ocasionar un accidente, debido al constante paso de peatones y de alumnos de la Institución, lo que consideramos es de suma urgencia reparar para evitar posibles emergencias.

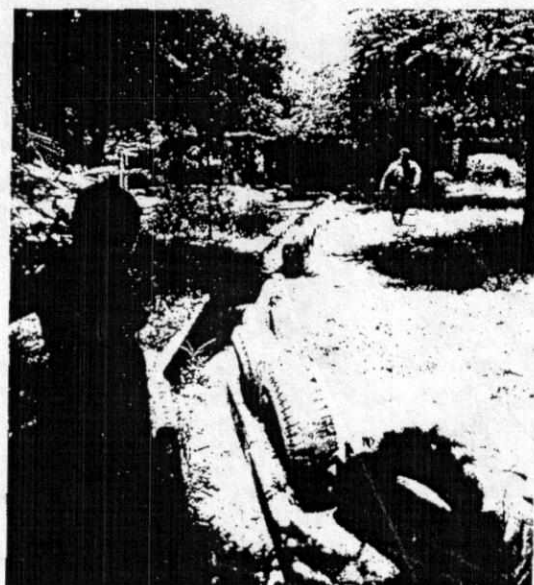
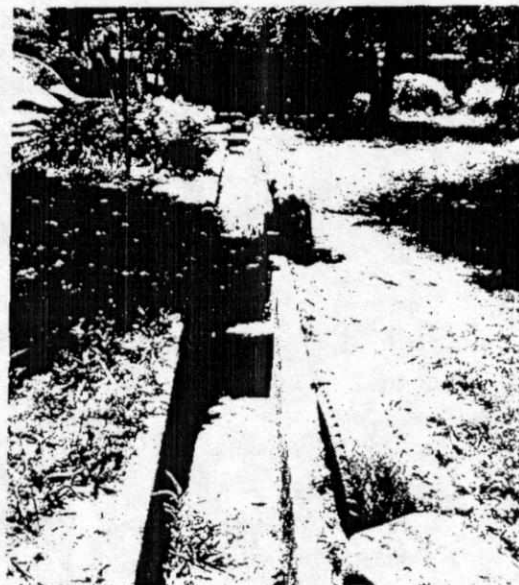
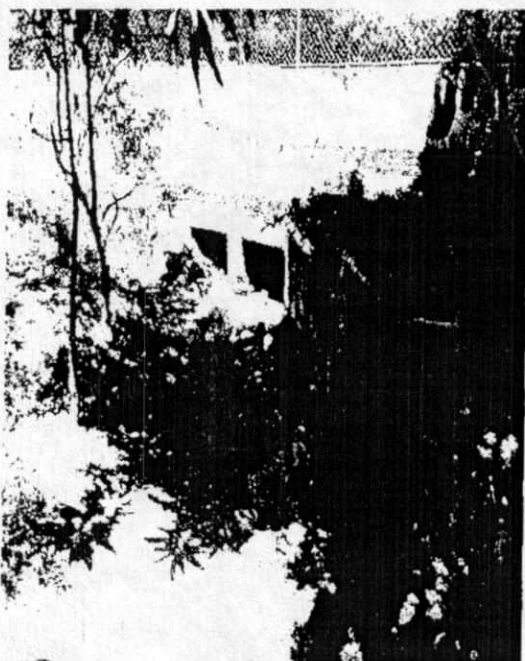
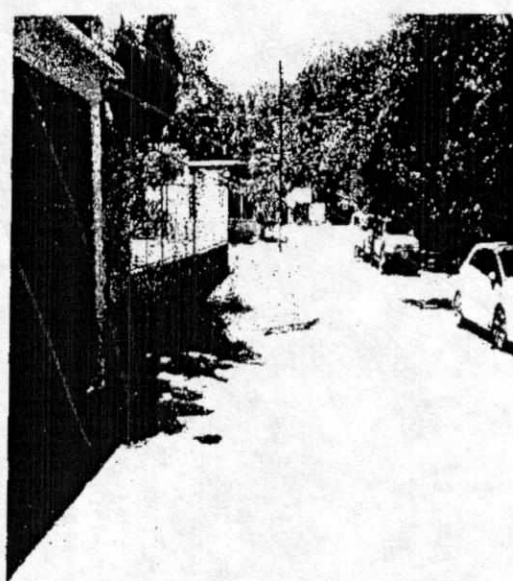
B.) Segundo sitio visitado. Sede "Darío Echandía", de la Institución Educativa Técnica "Instituto Armero". Las aguas lluvias que caen alrededor del plantel escurren a un sistema de recolección que lo vierte dentro de la sede a un canal que recoge las aguas lluvias internas y debido al mal diseño de evacuación de la escorrentía, en días de fuertes precipitaciones se inunda en su interior, exponiendo a los más de 260 niños de primaria a un peligro por ahogamiento por inmersión, puesto que el nivel del agua puede presentar más de un metro de profundidad en algunos sectores. (Ver Imagen).
