INFORME DE VISITA

MUNICIPIO: Chaparral
SECTOR: Vereda San Bartolomé de Amoya
FECHA: Enero 17 de 2017

INFORME DE VISITA COPIA CONTROLADA	Código	F_008
		o	
		Versión:	02
		Pág.:	1 de 7

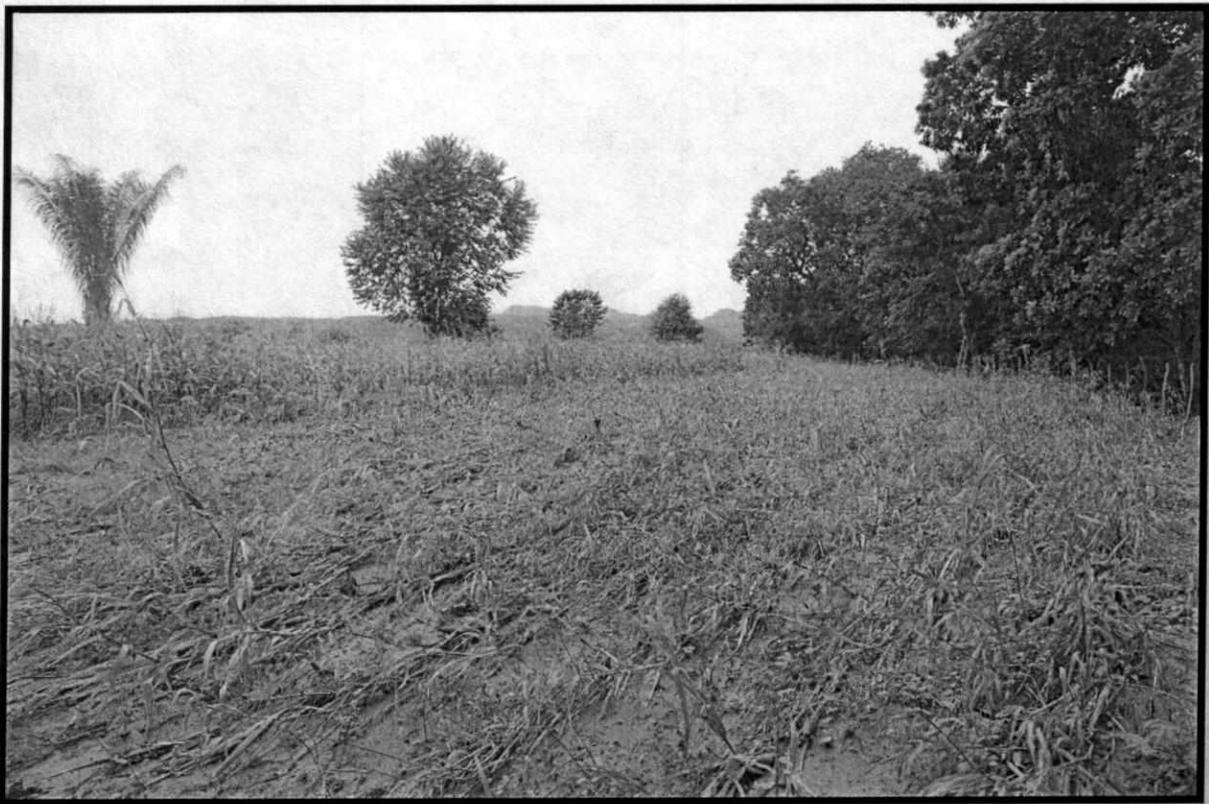
En el centro poblado de San Bartolomé de Amoya, se revisaron los sectores donde la quebrada El Neme se sale de su curso cuando suceden las inundaciones; pero es una distancia de aproximadamente trescientos metros aguas arriba paralelo a la quebrada.

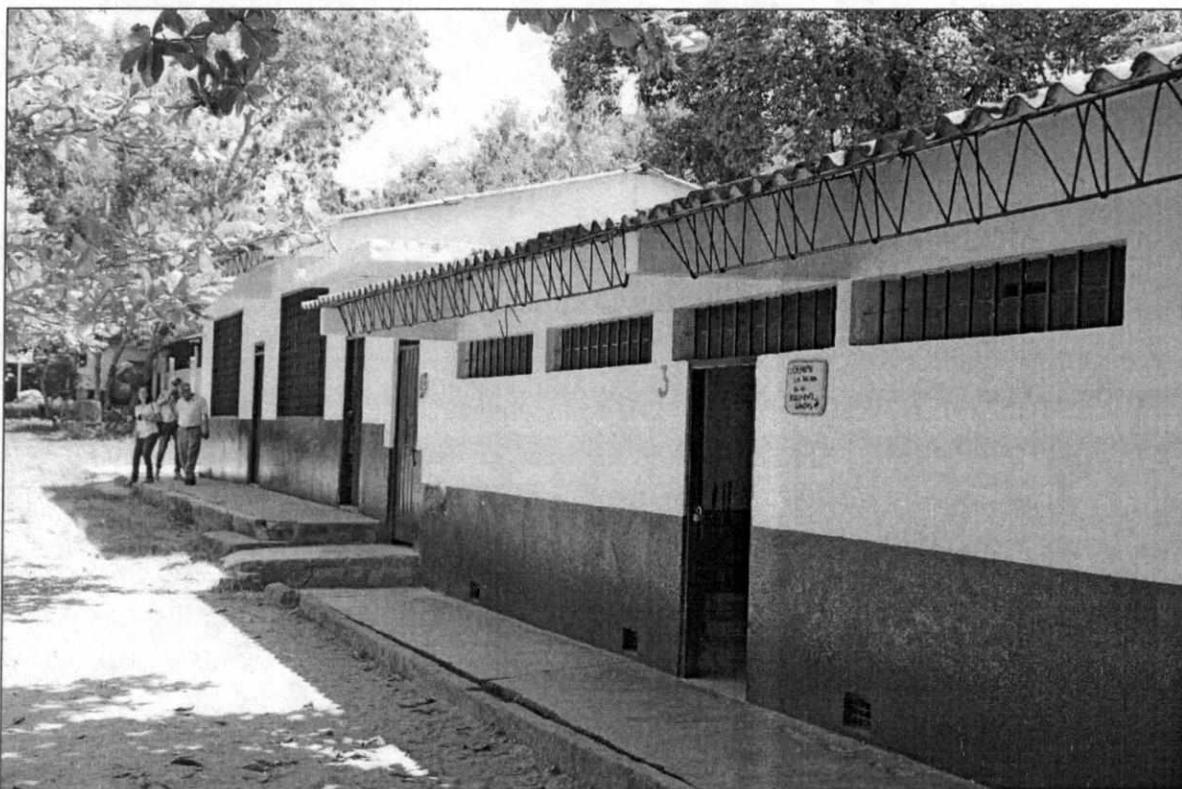
Foto No. 7 Vista general de la sede Garzón y Collazos – posible sede alterna para ser usada de manera temporal

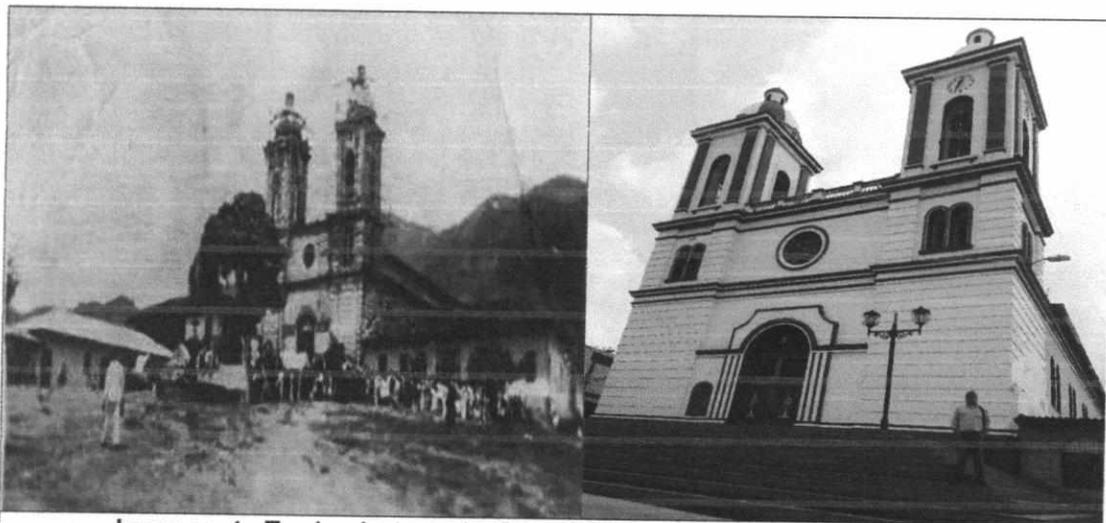
Imagen 1. Fachada templo San Antonio Tolima (antes y actual)

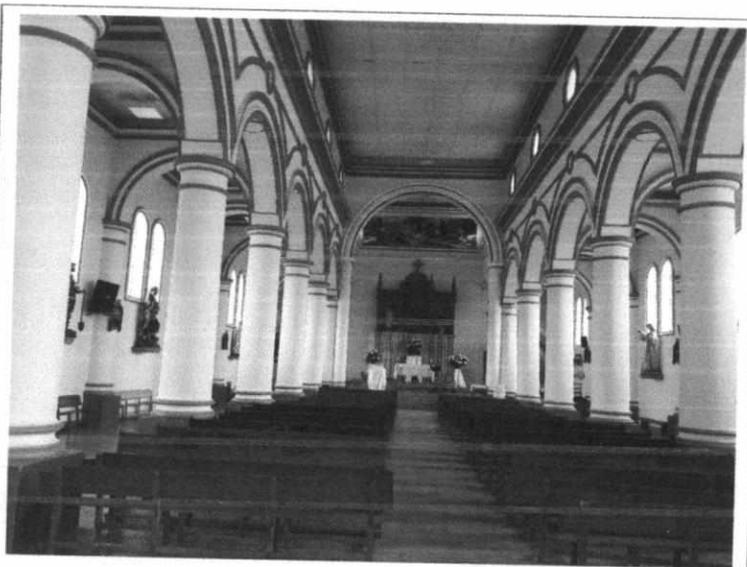
El sistema estructural encontrado fue pórticos en arco con cubierta diseñada a dos aguas teja de zinc que reposa sobre una estructura de madera, esta es soportada por unas columnas que se encargan de distribuir la fuerzas a la cimentación.

Imagen 3. Estructura interior
