INFORME DE VISITA

OBJETIVO DE LA RI	EUNION:	REVISION ESTA AGUAS CLARAS I DEL MUNICIPIO DI	DE LA I.E SAN	TA ROSA DE LIMA LIMA
FECHA:	16 DE JUNIO DE 2017		HORA:	9:00 AM
LUGAR:	SEDE MERECEDES ABREGO DE LA I.E LIMA DEL MUNICIPIO DE SUAREZ TOL			
REDACTADA POR:	LIDA ALEXANDRA DIAZ CLAVIJO

- REVISIÓN DEL ESTADO DE LA INFRAESTRUCTURA SEDE MERCEDES ABREGO

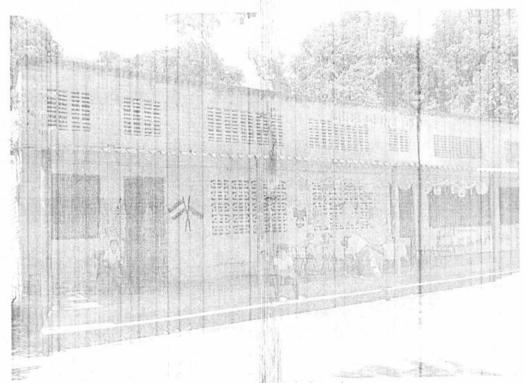
Foto 1. Vista general de la sede

1. Se dió inicio al recorrido, por el bloque de aulas conformado por dos aulas, una de clases y la otra de apoyo

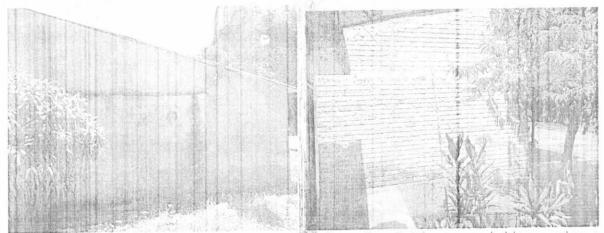
Se revisó la construcción por sus muros laterales, evidenciando que falta andenes, que aislen y protejan la mampostería de la humedad por aguas lluvias y escorrentia en el lugar. De igual manera en la revisión se puede observar que el bloque carece de sistema estructural sismo-resistente, solamente conformado por muros de carga vertical con una viga de amarre perimetral.

Foto 6. Vista general del talud, el cual tiene socavación Foto 7. Mamaposteria bloque aulas

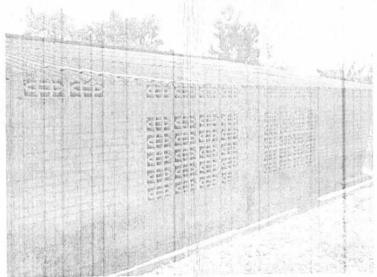
manera, se construstruyó un zócalo debido a las humedades presentadas, la cubierta es de asbesto cemento y no tiene canales y bajantes impactando el aguas lluvia directamente sobre el terreno, lo que hace que se presenten filtraciones bajo la construcción.

Foto 7. Vista posterior del bloque de aulas

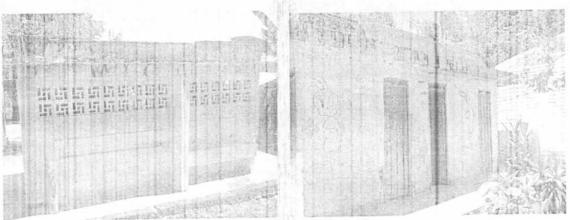
De igual manera, se pudo observar que las baterias antiguas, estan en deshuso y que su estado es deficiente.

Fotos 9 y 10 Baterias Sanitarias antiguas

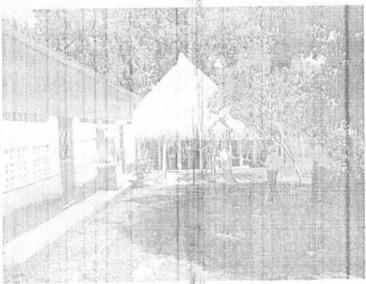
3. En la parte superior del talud, se encuentra un Kiosko, construído en madera con cubierta de paja y una construcción en bloque de cemento, cubierta en teja de zinc, sobre un entramado de madera, utilizado para cocina:

Foto 3. Vista general del Kiosko.

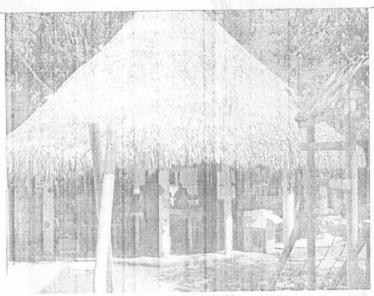
Foto 4. Vista del Kiosco

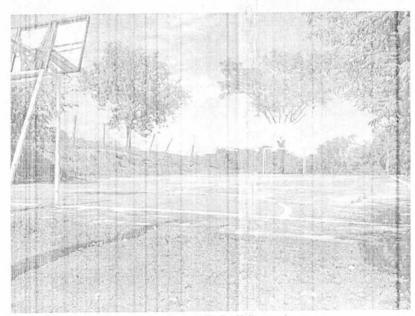
Otro de lo elementos de la sede es el polideportivo, que esta en regular estado por falta de mantenimiento.

Foto 17. Polideportivo

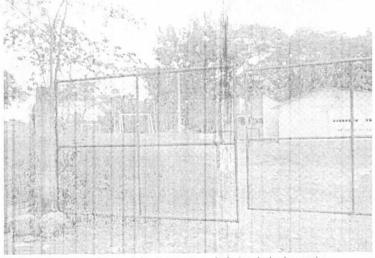
Finalmente, hacia el acceso principal de sede se encuentra un área del lote disponible, en la cual se puede proyectar la construcción de un aula para reemplazar los espacios que se considere a reubicar en la misma sede.

Foto 18. Acceso prinicipal de la sede

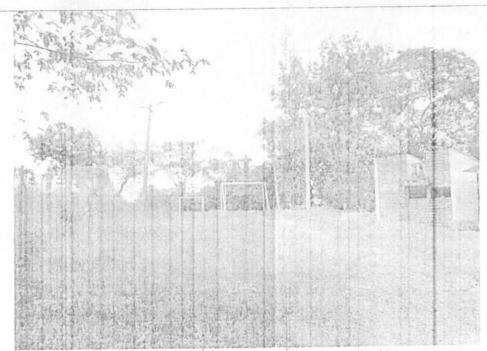
Foto 19. Área disponible para ampliación

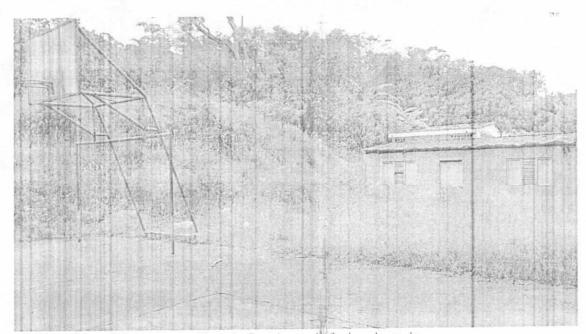
1. En la parte inferior se encuentra una construcción sin uso y una cancha multifucional.

Foto 1. Cancha multifucional y aula

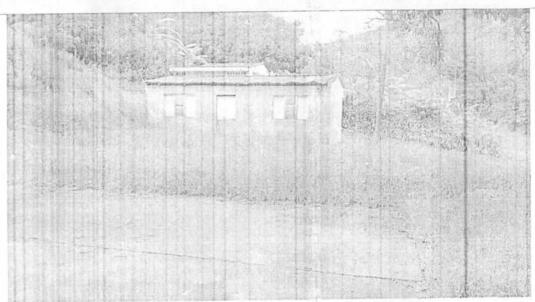
Foto 2. Vista general construcción inutilizada.

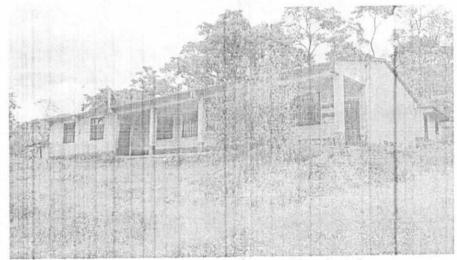
A aproximadamente unos 100 mts, se encuentra una construcción de un edificación de 180m2 aproximadamente, conformada por dos aulas y 4 espacios para diferentes usos, se ve su estado de abandono e inactividad, tal como observa en siguiente foto:

Foto 3. Vista general aultas sede Sur de Atá.

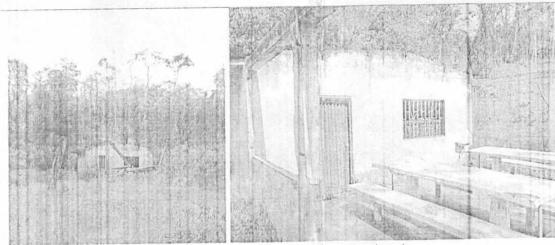
También se encontró, unas ruinas de una construcción que fue el restaurante escolar, la cual sufrió daños debido una tempestad en la cual el agua de escorrentia conllevó al colapso de la estructura, la cual es necesario hacer su demolicion total ya que representa un peligro para las personas que transitan la zona por el colapso total que pueda tener la estructura.

Fotos 16 Y 17. Restaurante que colapsó

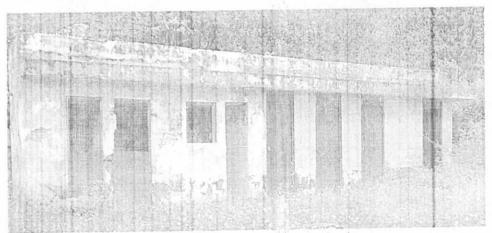
Otra construcción encontrada corresponde al bloque de baterias sanitarias, en el se puede ver que que hay una sección sin aparatos y otra que puede obedecer a una construcción reciente con servicios para 4 aparatos.

Foto 18. Bloque de Baterias Sanitarias.

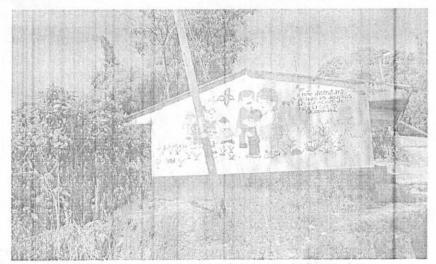
Foto 3. Fachada Lateral del Aulas de Prescolar

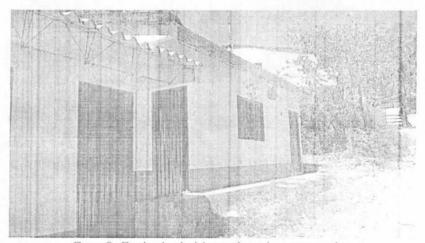
Foto 8. Fachada de bloqu de aulas preescolar

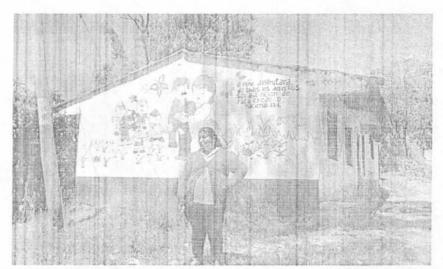
Foto 10. Actualmente tampoco se hace tratamiento de aguas de escorrentia.

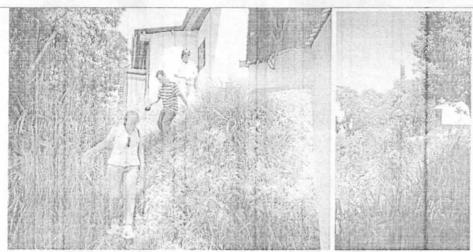
En la parte trasera de la edificación, se pudo observar que el el talud es muy pendiene y próximo a la construcción, presenando algo de vegetación que puede proteger el talud, sin embargo, no obedece a ningún tipo de reforestación o estabilización de taludes.

Foto 11. Parte posterior aulas de preescolar

Foto 12. Pendiente talud

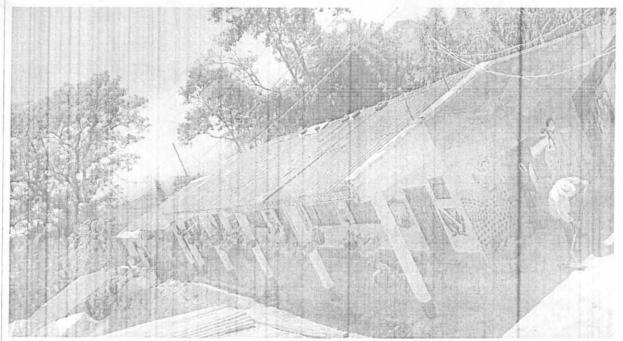
Igualmente, que esta construcción está próxima a la vía, sin embargo no tiene aguas de escorrentía del carreteable que la afecten en este sentido.

Foto 15. Vista general de la construcción de aulas y restaurante escolar

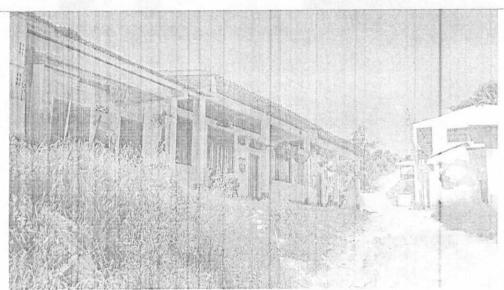
Foto 16. Vista sobre la via carreteable de la vereda y fachada de la sede.

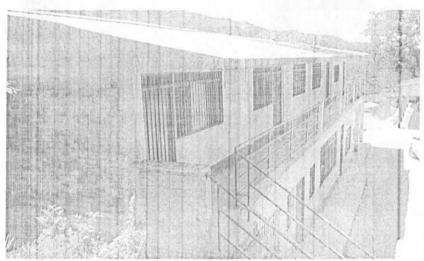
funciona el resto de aulas y parte administrativa, dicha construcción es una edificación de dos pisos, aporticada, la cual según lo informado es de propiedad de la junta de acción comunal.

Foto 24. Vista general de Edificación

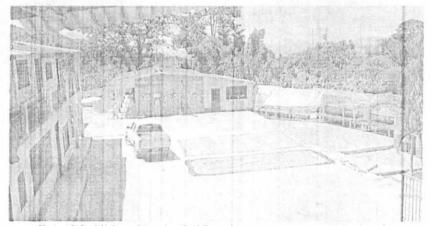
Tal como en el caso de otras edificaciones se puede evidenciar que no existe aislamentiento de la sede con respecto de la vía veredal, no se cuenta con espacios para la recreación y el Deporte, el sitio utilizado corresponde a un patio que lo utiliza la comunidad como secadero de café como se puede ver en la foto a continuación.

Foto 25. Ubicación de Edificaciones con respecto a la via

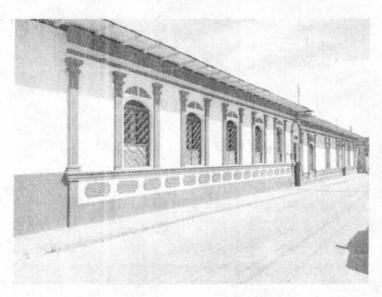
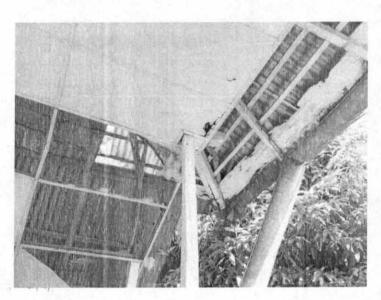
- En la visita también se pudo evidenciar que el sistema estructural de la edificación está compuesto de columnas y vigas de madera en gran parte, las cuales muestran un avanzado deterioro.

Sobre los corredores se pueden encontrar barandas de madera que protege la caída a una altura de 2 metros o más en algunas partes, las cuales presentan un avanzado deterioro en algunas partes y desajustada en otras.

- ✓ En general las condiciones de las instalaciones de la Institución Educativa son de marcado deterioro en su interior, principalmente en pisos y cielo raso. Por lo tanto es necesario hacer la reparación inmediata para evitar posibles accidentes de la comunidad educativa.
- ✓ Se recomienda a la Secretaria de Educación Departamental adelantar los estudios necesarios para determinar si dichas instalaciones cumplen con las normas de construcción sismo-resistente y puede ser usadas por la comunidad educativa.
- ✓ Se recomienda a la Secretaria de Educación y Cultura Departamental tomar las medidas pertinentes para impedir que dichas instalaciones se sigan deteriorando y se hagan las

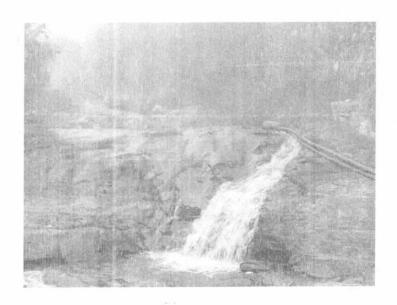
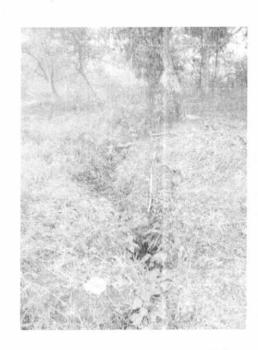
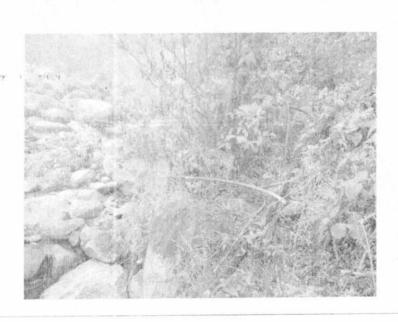
- Se realizó recorrido de inspección ocular a la vereda Guanacas, en la zona rural del Municipio de Villarrica, de acuerdo a la solicitud hecha por el presidente de junta de acción comunal, JOSÉ OSWALDO MANTILLA, quien nos acompañó en la visita.
- De acuerdo a lo informado por el presidente, en una creciente de la quebrada Guanacas, la cual se llevó la manguera de conducción que abastece el agua a gran parte de los usuarios del acueducto de esta zona afectando 10 familias.
- En la visita también se pudo evidenciar que parte de la manguera existen se encuentra en mal estado, notándose fugas en diferentes tramos del sistema, afectando notablemente el buen funcionamiento del acueducto.
- En parte se pudo observar que el agua es conducida a través de un canal abierto sin revestimiento, en el cual se pudo encontrar maleza en algunos tramos, obstruyendo el mismo.

- ✓ Es necesario rehabilitar la tubería que fue llevada por la creciente de la quebrada Guanacas, debido a la gran cantidad de familias afectadas que utilizan el agua para su consumo.
- ✓ También se hace urgente hacer el cambio de manguera en algunos tramos para evitar la pérdida de agua que se presenta en el sistema, afectando algunos predios.
- ✓ Es necesario hacer una rehabilitación de aproximadamente 500 metros lineales de manguera de 2" para rehabilitar el servicio.

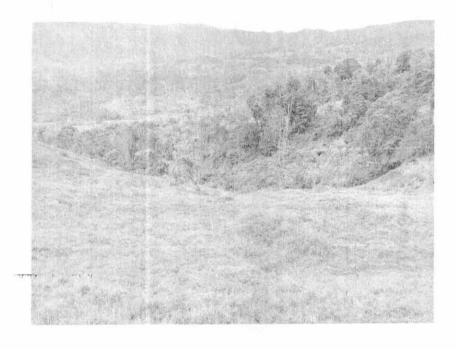
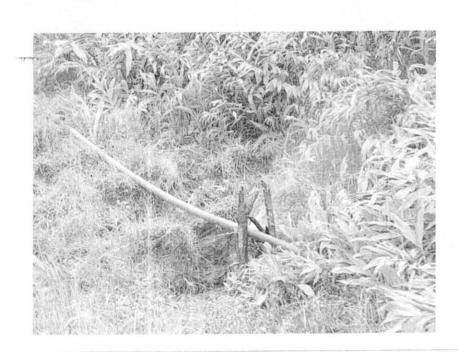
- En la visita se pudo evidenciar que el agua se toma de la quebrada la Volcana, a través de tubería que conduce el agua a las diferentes fincas, la cual presenta grandes filtraciones por daños disminuyendo notablemente el caudal, afectando el suministro a los diferentes usuarios.

Debido a la cantidad de agua que se pierde en el sistema en diferentes puntos, es necesario hacer la rehabilitación del sistema en los puntos críticos de filtración, cambiando la conducción por medio de tubería en algunos tramos, por lo que es necesario rehabilitar un tramo de 600 metros de 1" y otro tramo de 600 metros de 12".

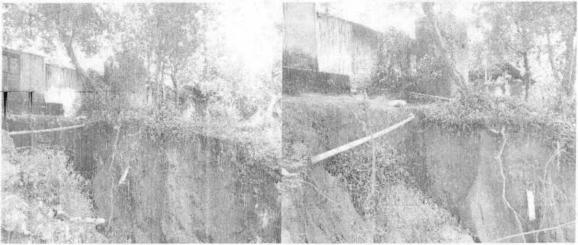
De acuerdo a la solicitud expuesta por los vecinos y aledaños a la Institución Educativa Alto Sano, Centro de Salud y vivienda de propiedad de la señora JAEL CASTRO, se pudo evidenciar que efectivamente este sector está en un riesgo latente, debido a una cárcava que se formó por la conducción y el mal manejo de aguas lluvias, originando un socavón de un tamaño considerable,

Cárcava en la parte posterior de Institución Educativa Alto Sano, Centro de Salud y vivienda.

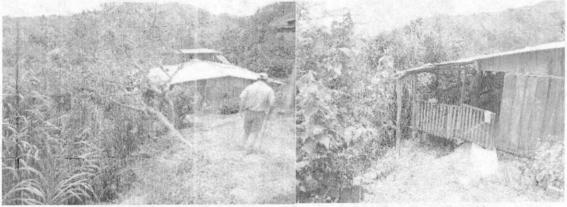
Otra vivienda que por la acción de las aguas lluvias también necesita intervención

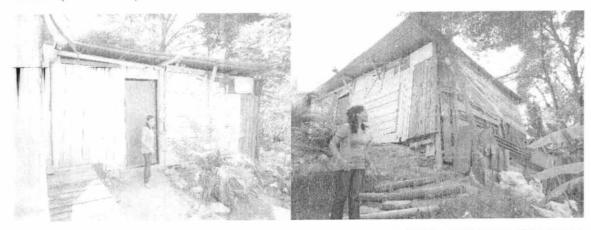
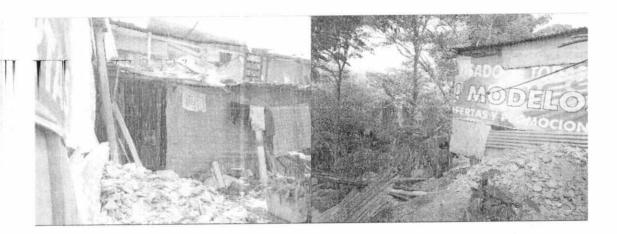
Se pudo constatar que existe una vivienda construida en esterilla, teja zinc, madera, cartón y pisos en tierra, producto de una invasión, la cual está ubicada en zona subnormal y de alto riesgo y junto a la quebrada la Chuquía que colinda con el barrio Tulio Varón, ésta por efecto de las precipitaciones se ha venido socavando el talud afectando la pata del cerro provocando erosiones permanentes y por ende ha puesto en riesgo de volcamiento dicha vivienda de la parte alta ya que esta aproximadamente a 6 metros de altura, Viven allí una familia compuesta por tres adultos y un menor de edad. (Ver Fotos).

- Se constató la existencia de una vivienda ubicada en la parte alta de la quebrada la chuquía demarcada con el número 15 manzana 1 segunda etapa del Barrio Ciudadela Simón Bolívar, la cual está en alto riesgo y expuesta a desplomarse, situación que pone en peligro la integridad de los residentes tanto de arriba como de abajo por tratarse que abajo también existen otras viviendas.
- Según lo manifestado y discutido por señora MARIA ARELIS LABRADOR propietario de la vivienda, declaran estar en peligro y temerosa de que allí se presente una tragedia de alto rango que pone en peligro su familia.

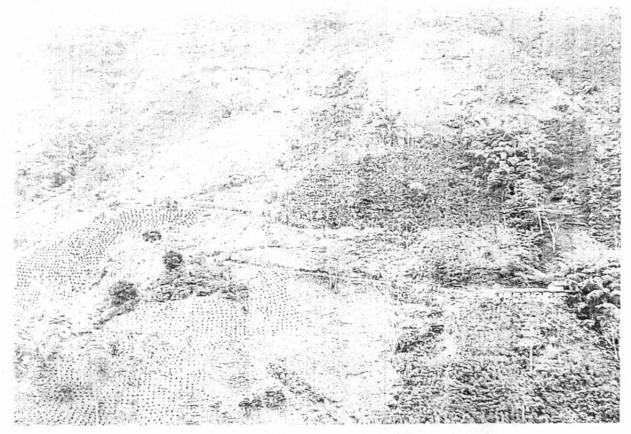
PANORAMICA DE LA VIA EN EL SECTOR LA PLATA Y SAN JORGE

En el recorrido se pudo detectar que la vía que conduce de San Jorge al municipio del Líbano quedó completamente incomunicada por aproximadamente 20 derrumbes afectando las veredas San Jorge, Marengo y La Plata.

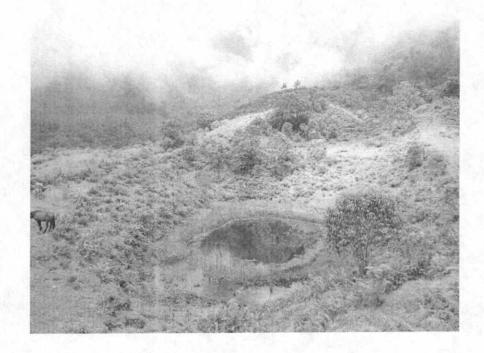
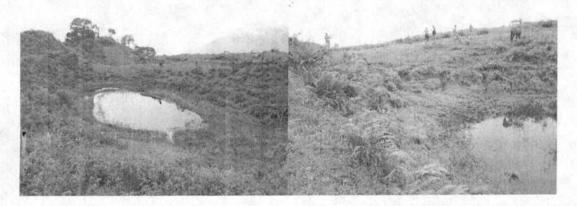
Se realizó visita técnica de inspección ocular a la parte alta del corregimiento de San Fernando, municipio del Líbano Tolima, con el objeto de evaluar la situación que se presenta con relación a un depósito de agua natural (reservorio), ubicado en Finca Antártida, Vereda El Piñal, según coordenada 4° 48' 32 "N y 75° 05' 59" W y a una altura de 1.931 m.s.n.m. y que según la comunidad de dicho corregimiento pone en riesgo a la comunidad en caso de que se rompa el dique que sostiene el agua.

El reservorio o depósito de agua se formó de manera artificial, está ubicado en la parte alta del predio Antártida en un plan junto a la vivienda, con una área aproximada 50 metros de diámetro, posee un aliviadero natural en el extremo, destinado a propiciar el paso, libre o controlado, del agua en los escurrimientos superficiales, para el desagüe, lo que permite garantizar la seguridad de la estructura hidráulica (Diques naturales), al no permitir la elevación del nivel, aguas arriba, por encima del

Nivel máximo; En el momento de la visita el reservorio se hallaba con el nivel mínimo del agua.

- En conclusión después de efectuar una revisión de los diques naturales que forman el depósito de agua, estos no muestran agrietamiento, ni están erosionados, ni defectuosos, por lo contrario están cubiertos de buena vegetación y grama. En contexto el reservorio no presenta ningún riesgo para la comunidad, desde que se haga un manejo del agua y no se pase de la cota máxima de almacenamiento.
- Posee un aliviadero natural en el extremo, destinado a propiciar el paso, libre o controlado, del agua en los escurrimientos superficiales, para el desagüe.

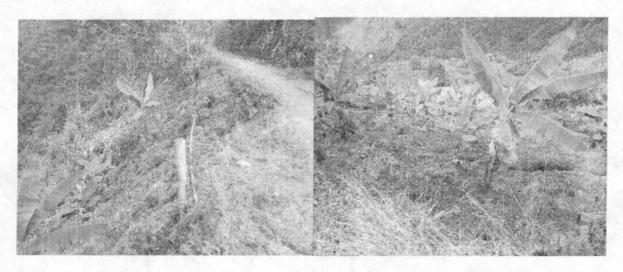
El sitio corresponde a un terraplén construido en Ko+5.0 km con el objeto de habilitar la vía que conduce a las veredas Gualí y El Águila, en este paso fueron construido dos muros, el talud del lado derecho presenta desprendimiento de material de la banca, lo cual representa un riesgo latente con desaparecer la vía. El problema lo causa plantíos a los dos lados de la vía, de plátano, café y yuca, lo cual dejan completamente libre de vegetación y el suelo, permaneciendo expuesto a la lluvia por lo que ocasiona erosión y derrumbes.

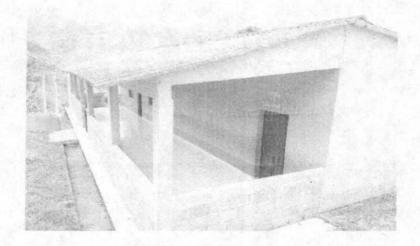
ESCUELA VEREDA GUALÍ.

La Escuela esta construida en un sector junto a una ladera, y debido a que no se hace un adecuado manejo de aguas lluvias, expone las instalaciones a un riesgo permanente debido a la ersion que ocasiona la escorentia de estas aguas; como el caso que esta sucediendo, en el costodo norte se presenta una perdida de bastante material del talud que sirve de soporte a la estructura, lo cual coloca en riego parte de las instalaciones, andenes y del un muro, lo cual en un monemto dado podria producir un volcamiento dejando deteriorada dicha institucion.

Ademas las instalaciones de los baños presentan fallas en los sistemas de conducion de aguas sanitarias, lo que ha llevado a producir desplazamiento de todo este terreno (sector), por lo que hay que adecuar nuevas instalaciones sanitarias y estabilizar el terreno.

- La Escuela de la vereda Guali esta construida en un sector junto a una ladera y
 debido a que no se hace un manejo adecuado de aguas lluvias, expone las
 instalaciones a un riesgo permanente, ya que el costado norte se presenta una
 erosion bastante avanzada, ademas los andenes y parte de un muro y que en
 un monemto dado podria producir un volcamiento dejando deteriorada dicha
 institucion y pondiendo en peligro las viviendas de la parte baja.

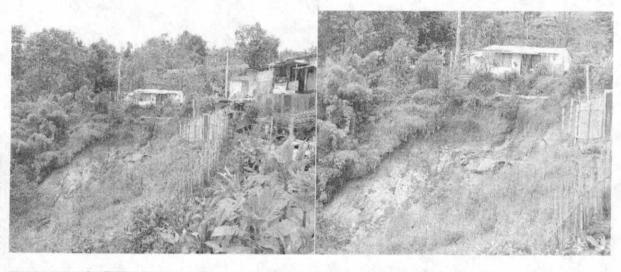
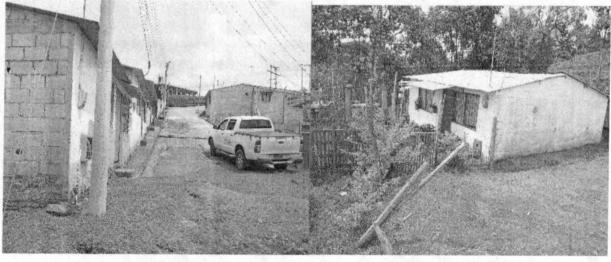
Al finalizar la via, que permite la entrada al barrio, una vivienda es amenazada por un derrumbe considerable que coloca en riesgo a una vivienda de este barrio. Este como se dijo anteriormente es ocasionado por las aguas lluvias y el drenage natural que satura el sector. En la foto que se muestra a continuacion, se evidencia el grado de erosion en que se encuentra la ladera del e sector, y que ha sido generado por la escorrentia de las aguas lluvias que escurren por las vias del sector.

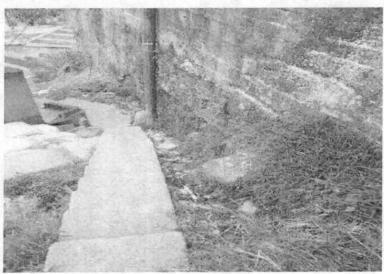
También se encontró que las aguas lluvias que escurren detrás del muro están erosionando la pata del mismo, lo cual puede provocar más desestabilización a la restructura.

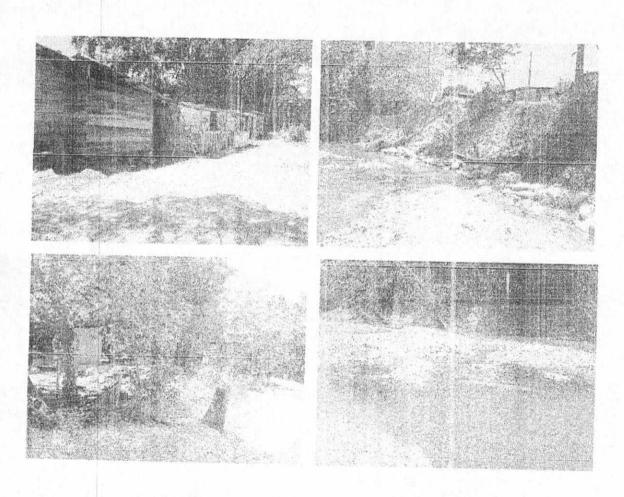
Igualmente se pudo observar que la comunidad se ha dedicado a la extracción de material de arrastre, por lo que han intervenido o alterado el cauce natural de la quebrada la Palmara, ocasionando con ello que el caudal tome cualquier dirección y afecte el talud en los bordes afectando las viviendas allí asentadas.

Se pudo evidenciar que efectivamente existe un socavamiento lateral del talud de la margen derecha aguas abajo, ocasionado por el caudal de las crecientes de la quebrada la palmara, poniendo en riesgo algunas viviendas asentadas, dentro de las cueles se encuentran niños y adultos mayores.

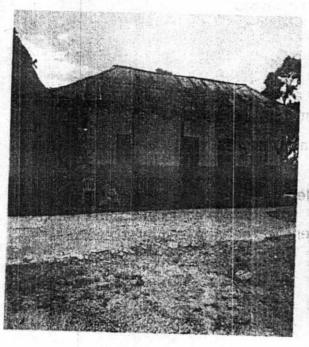
Finca Altagracia de FÉLIX MARÍA ANGARITA identificado con la cedula de ciudadanía No 5.993.152, posee una casa de bareque, se observó fisuras en los muros

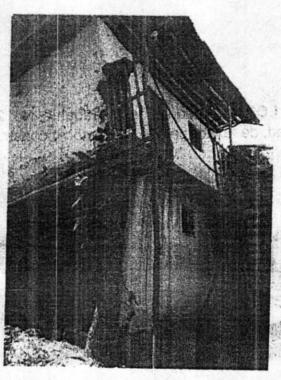
Finca Bella amalia de URIEL GOMEZ MENESES con cedula No 14.235.328, posee una vivienda en Bareque, está en riesgo de caerse por la destruccion y el deterioro de los materiale. se recomineda reconstruccion total de la vivienda.

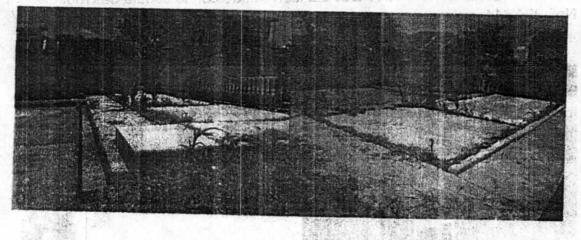
Finca El Vergel propiedad de JORGE SÁNCHEZ con cedula de ciudadanía No14.242.277, Tumbó la casa totalmente debido al deterioro.

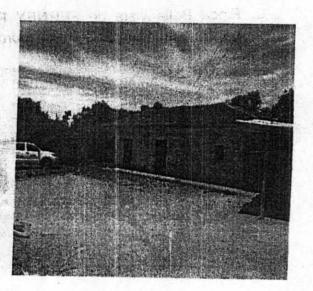
Finca de JOSÉ DURAN MORALES, posee una vivienda en bareque la cual sufrió fisura en los muros.

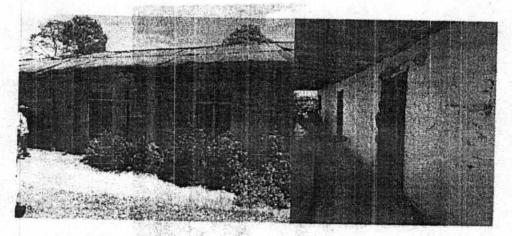
10. Finca la Paloma de ISRAEL GUZMÁN, posee una casa la cual sufrió bastante deterioro afectando completamente los muros y techos, se encuentra en mal estado y en riesgo de colapsar se recomienda reconstrucción total.

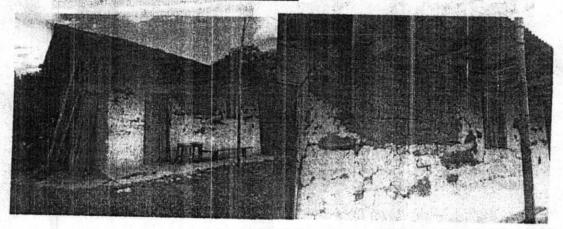
12. MIGUEL ZAMBRANO posee una casa en bareque, se encuentra mal estado se recomienda su reconstrucción total.

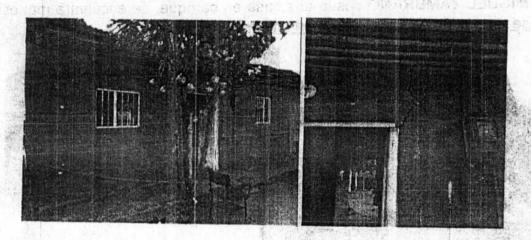
14 RAMIRO SUSUNAGA posee una vivienda en en bareque en la zona urbana sufrio fisuras en los muros.

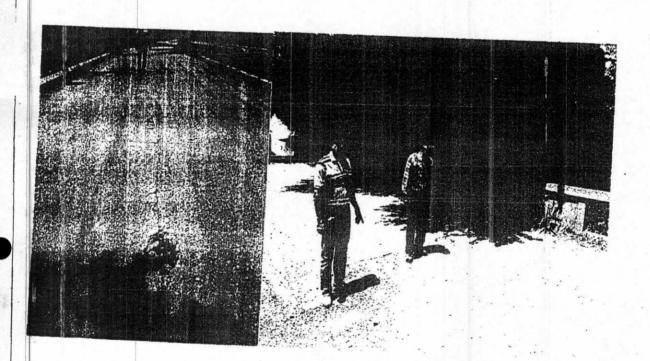
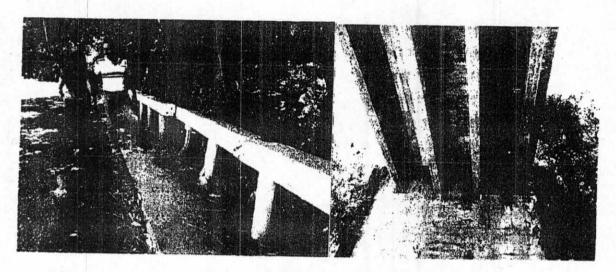
Se pudo observar el deterioro en las barandas, desgastes del acero lo que ha debilitado el concreto de revestimiento del puente, presenta huecos y fisuras a causa del desgaste al que ha estado sometido desde que fue construido.

Dicha estructura fue construida para soportar vehículos con poco peso, pero hoy recibe furgones de hasta 40 toneladas de las compañías petroleras.

- Se puedo evidenciar que el puente sobre el rio Alvarado vía Piedras, presenta deterioro en sus barandas y desgaste avanzado en la carpeta de rodadura.

- El puente no presenta daños visibles en su estructura e infraestructura que requiera atención inmediata, pero por su antigüedad es necesario hacer una revisión más técnica por parte de especialistas para descartar problemas de cimentación y de cargas, debido al aumento de tráfico pesado que ha aumentado en los últimos años sobre esta vía.

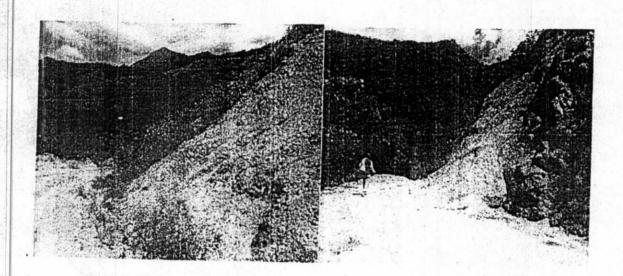
La cárcava tiene una altura de 18 metros y un ancho de 150 metros, la parte superior presenta fallas por lo que la hace más activa depositando grandes cantidades de arena sobre la banca de la vía. (Ver Fotos)

Los derrumbes ocasionan el colapso en la vía, por ende causan pérdidas económicas a los habitantes de esta vereda por no poder sacar sus productos a comercializarlos e incomunicar la vereda y la imposibilitar de entrar el profesor a dictar las clases en la escuela de la vereda la Caima.. (Ver Fotos)

- Se puedo evidenciar que en el sitio denominado la Arenera coordenadas N 4º 32' 19,2" y W 75º 01' 33" y en 8 sitios más, se presentan derrumbes o deslizamientos de arena, que se activa por eventos de lluvia extraordinarios que saturan al suelo y por las condiciones de pendiente y de lo permeable del sustrato causa movimientos en masa de los suelos, que deja incomunicada la vía que de Alvarado conduce a la vereda la Caima, afectando los habitantes de este sector rural por no poder regularmente sacar los productos a comercializarlos.
- La vía es bastante afectada por desprendimientos ocasionados por la falta de mantenimiento, principalmente en el control de erosión y obras de arte como cunetas y alcantarillas.

- ✓ Zanjas de infiltración en bosques y pastizales.
- ✓ Terrazas de absorción.
- ✓ Surcos en contorno.
- ✓ Zanjas de desviación
- Se recomienda una pronta intervención de parte de la Administración Municipal de Alvarado en tomar las medidas pertinentes que permitan realizar un adecuado manejo de la vía que de Alvarado conduce a la vereda la Caima y así poder mejorar la calidad de vida de los habitantes de este sector y posibilitar la comercialización de sus productos y permitir la entrada del profesor a dictar las clases en la escuela de la vereda la Caima.

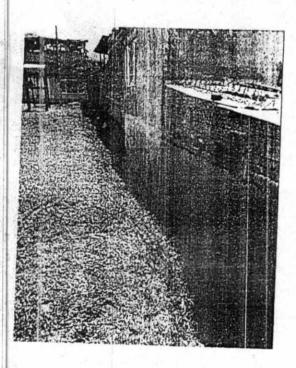
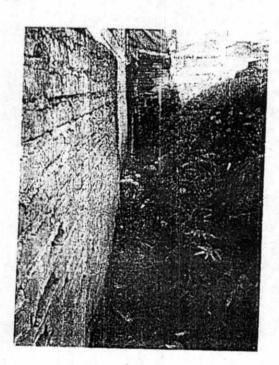
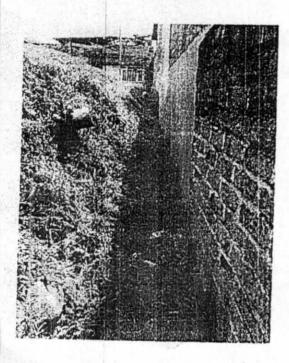
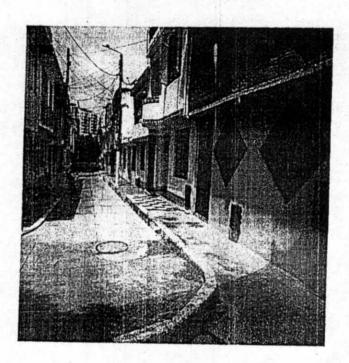
En el sitio visitado se encontró una zanja de 15 metros que separa la vivienda 43 de la urbanización Pirámides de Norte, con las viviendas 1,2,3,4,5,6,7,8,9,10,11,12,13 y 14 de la urbanización San Luisú, esta zanja recoge las aguas lluvias de todo este sector, provocando erosión del talud de la vivienda 43 de la manzana C casa 43 y humedad por infiltración a las viviendas de la urbanización San Luisú.

- Las viviendas no están en zona de alto riesgo ni expuestas a desplomarse, ni atentan contra la integridad de los propietarios y residentes de la zona.
- Según lo visto y discutido con la comunidad, se recomienda elaborar estructura hidráulica consistente en un canal revestido en concreto que recoja el agua lluvia del sector y la conduzca hasta una de alcantarilla y de allí vertirla o conducirla por tubería hasta la quebrada Chípalo.
- Efectuar obras mecánico vegetativas en el talud del lado izquierdo junto a la vivienda 43 de la urbanización Pirámides de No 43, consistentes en banqueo con reforzamiento en guadua o esterilla y siembra de pasto con el objeto de mejorar la estabilidad del suelo.

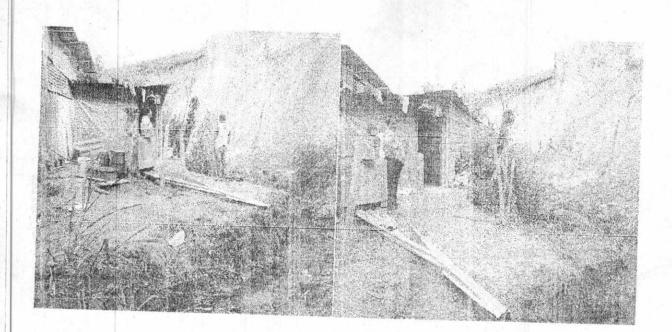
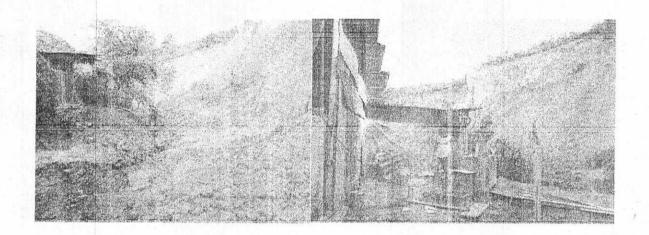
La cárcava tiene una altura de 10 metros y un ancho de 80 metros, la parte superior presenta fallas en la corona por lo que ha formado canales que recolecta el agua que va a caer a la quebrada la Saposa. (Ver Fotos)

En caso de presentarse derrumbes, podría ocasionar colapso a las viviendas referidas y por ende causar pérdidas de vidas y lesiones de los habitantes y como también pérdidas en los enseres que allí tienen. (Ver Fotos)

- Se puedo evidenciar que en el barrio La Gaviota efectivamente existe dos viviendas que están en zona sub normal y de amenaza alta y que por ende deberá desalojarse y/o reubicarse lo más pronto posible, antes de que llegue la temporada de lluvias.
