## **INFORME TÉCNICO DE VISITA AL MUNICIPIO DEL LIBANO DEPARTAMENTO DEL TOLIMA**

## INFORME TÉCNICO DE VISITA – BARRIO SIMON BOLIVAR PARTE ALTA Y BAJA MUNICIPIO DE ICONONZO DEPARTAMENTO DEL TOLIMA

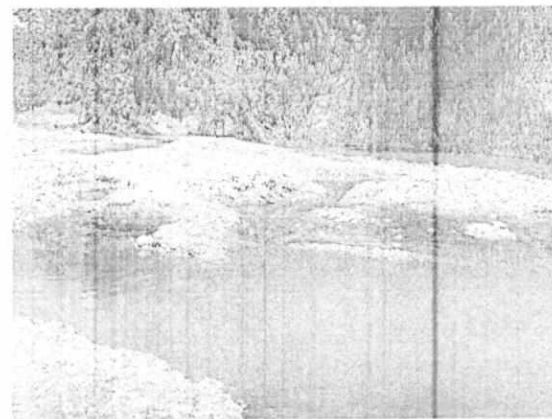
Igualmente se pudo observar que la comunidad se han dedicado a la extracción de material de arrastre, por lo que han intervenido o alterado el cauce natural de la quebrada la Palmara, ocasionando con ello que el caudal tome cualquier dirección y afecte el talud en los bordes donde están las viviendas, situación que también ha afectado a las viviendas allí asentadas.

- Se pudo evidenciar que efectivamente existe un socavamiento lateral del cerro ocasionado por el caudal de la quebrada la palmara junto a las viviendas asentadas.

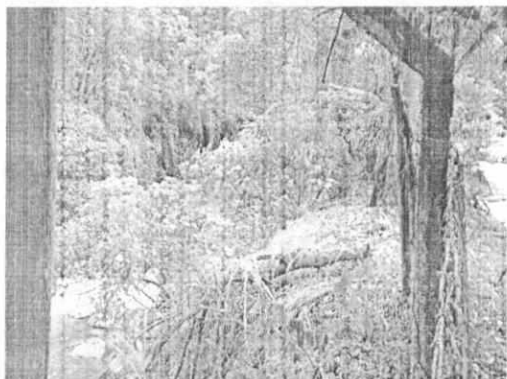
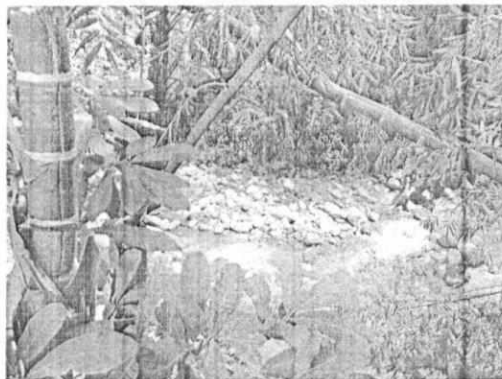
Otro tema que manifiesta la Administradora es el peligro que se genera por el posible desplome de árboles, debido a la erosión que ha hecho el río a la base de diferentes árboles de gran tamaño que pueden caer sobre la urbanización afectando bienes materiales y personas que transiten por la zona.

- Se recomienda a la Administración Municipal tomar las acciones pertinentes para proteger el jarillón de aislamiento entre el río Chipalo y la urbanización Rincón de San Francisco, ya que esta obra de protección se encuentra erosionada por el paso de las crecientes del río y es un inminente riesgo para la caseta de la administración de dicha urbanización, así como también las inundaciones que el río pueda ocasionar dentro de la urbanización y que pueda afectar vidas humanas.
- Se recomienda a la Administración Municipal tomar las acciones pertinentes para revisar los árboles que han sido afectados en su base y que presenten un potencial peligro para los habitantes de la urbanización Rincón de San Francisco y el barrio Rincón de la Campiña, por posible caída y afectación de viviendas y pérdidas de vidas humanas, así como un posible taponamiento del río Chipalo.

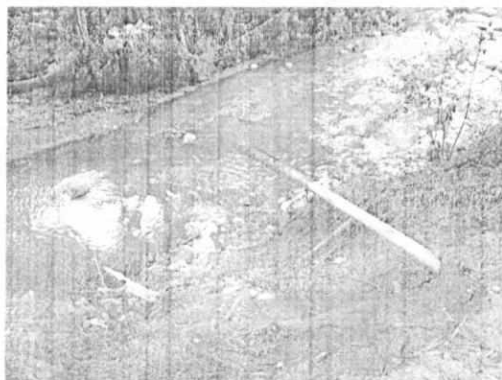
años, se evidencia una notable erosión en el talud de la parte alta del muro de gavión, lo cual ha generado que varios árboles hayan caído, y a su vez erosionado el talud que sostiene varias casas en la parte alta del barrio.

Según lo manifestado por el señor ÁLVARO SANTANILLA, que participó en el recorrido de la visita, comentó que el río Chipalo presento varias crecientes durante la última temporada de lluvias del primer semestre de 2017, las cuales aumentaron la erosión en el talud de una zona considerable, y que dicha erosión, ha aumentado aceleradamente por la pérdida del muro de gavión, que fue construido años tras y fue derribado por una creciente al poco tiempo de ser construido.

- Se recomienda a la Administración Municipal tomar las acciones pertinentes para proteger el talud que da soporte a algunas viviendas del barrio Sorrento, ya que este se encuentra erosionado por el paso de las crecientes del río Chipalo, además de que destruyó parte del muro de gavión existente que da protección al talud, y es un inminente riesgo para lo habitantes del barrio, ya que este talud en cualquier posible crecida del río podría fallar afectando vidas humanas.
- Se recomienda a la Administración Municipal tomar las acciones pertinentes para revisar y proteger los árboles que han sido afectados en su base y que presenten un potencial peligro para los habitantes del barrio Sorrento, por posible caída y afectación de viviendas y pérdida de vidas humanas, así como un posible taponamiento del río Chipalo.

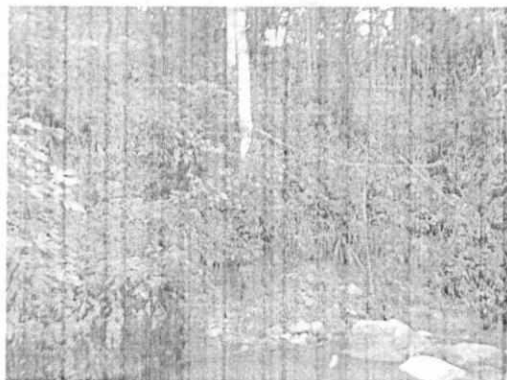
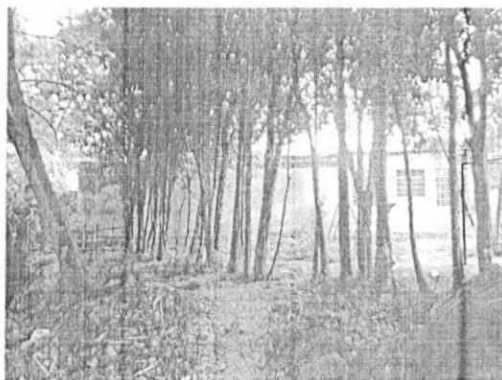
Otro tema que manifiesta la comunidad es el peligro que se genera por el posible desplome de árboles, debido a la erosión que ha hecho el río a la base de diferentes arboles de gran tamaño al lado y lado del río, que pueden caer sobre algunas viviendas del barrio Sorrento, pudiendo afectar gravemente bienes materiales y habitantes del sector.

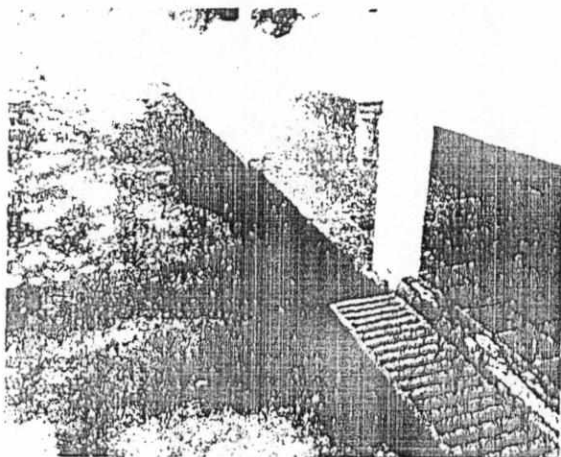
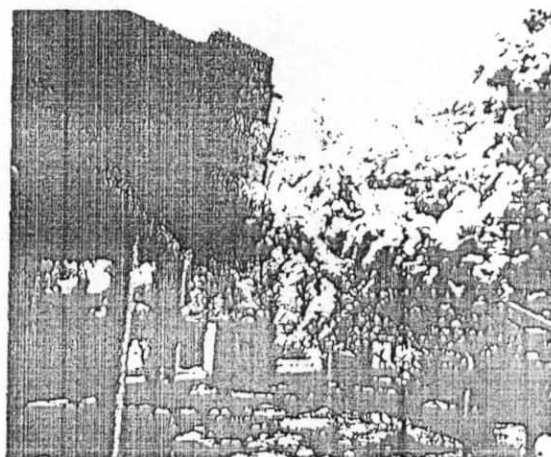
Al momento de la visita se constató que el canal permanece en funcionamiento pero a lo largo de su recorrido por la institución se evidenció que este se expone libremente sin ningún tipo de barrera que proteja a los estudiantes y demás personas que desarrollan sus actividades, de un accidente, teniendo en cuenta que este tiene una profundidad de más de un metro, lo que podría generar graves lesiones en caso de caída o posible ahogamiento (Ver imagen).

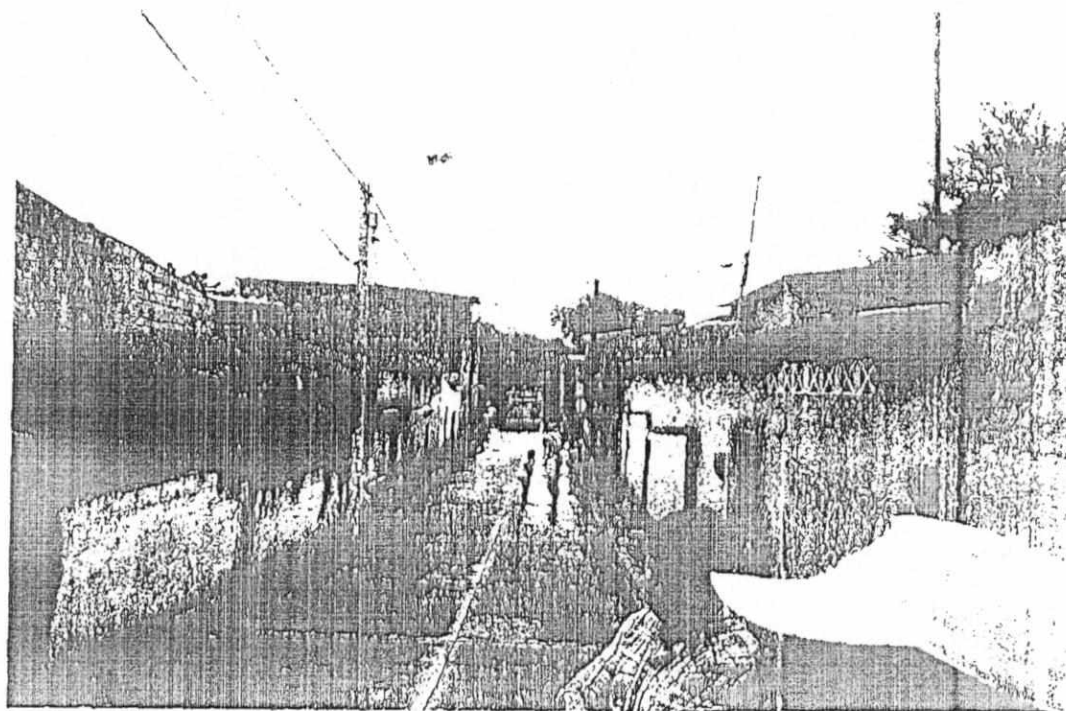
Esta problemática se debe atender de manera urgente, previendo la próxima temporada de lluvias, puesto que el barrio belén parte baja colinda con la quebrada espinal y se encuentra por debajo del nivel de esta, que también al asumir una inmensa cantidad de aguas lluvias por escorrentía, el nivel del canal se ha visto a punto de desbordarse, con el agravante que dicho canal, si bien cuenta con unos muros de contención en algunas partes, en otras partes como se visualiza en la imagen fotográfica, tiene tan solo en algunos lugares un cerramiento en bloque, que no ofrece las garantías de contención y de altura, pudiéndose presentar un rompimiento por la fuerza del caudal que baja a gran velocidad.

Si se tiene en cuenta que las inundaciones tradicionales que se presentan por escorrentías, ya son un problema delicado que se debe atender para solucionar con urgencia; el posible rompimiento del muro y desborde de la quebrada espinal, acrecentaría de manera ostensible el problema, con consecuencias negativas y mayores a las que ya se presentan, posiblemente con pérdidas humanas

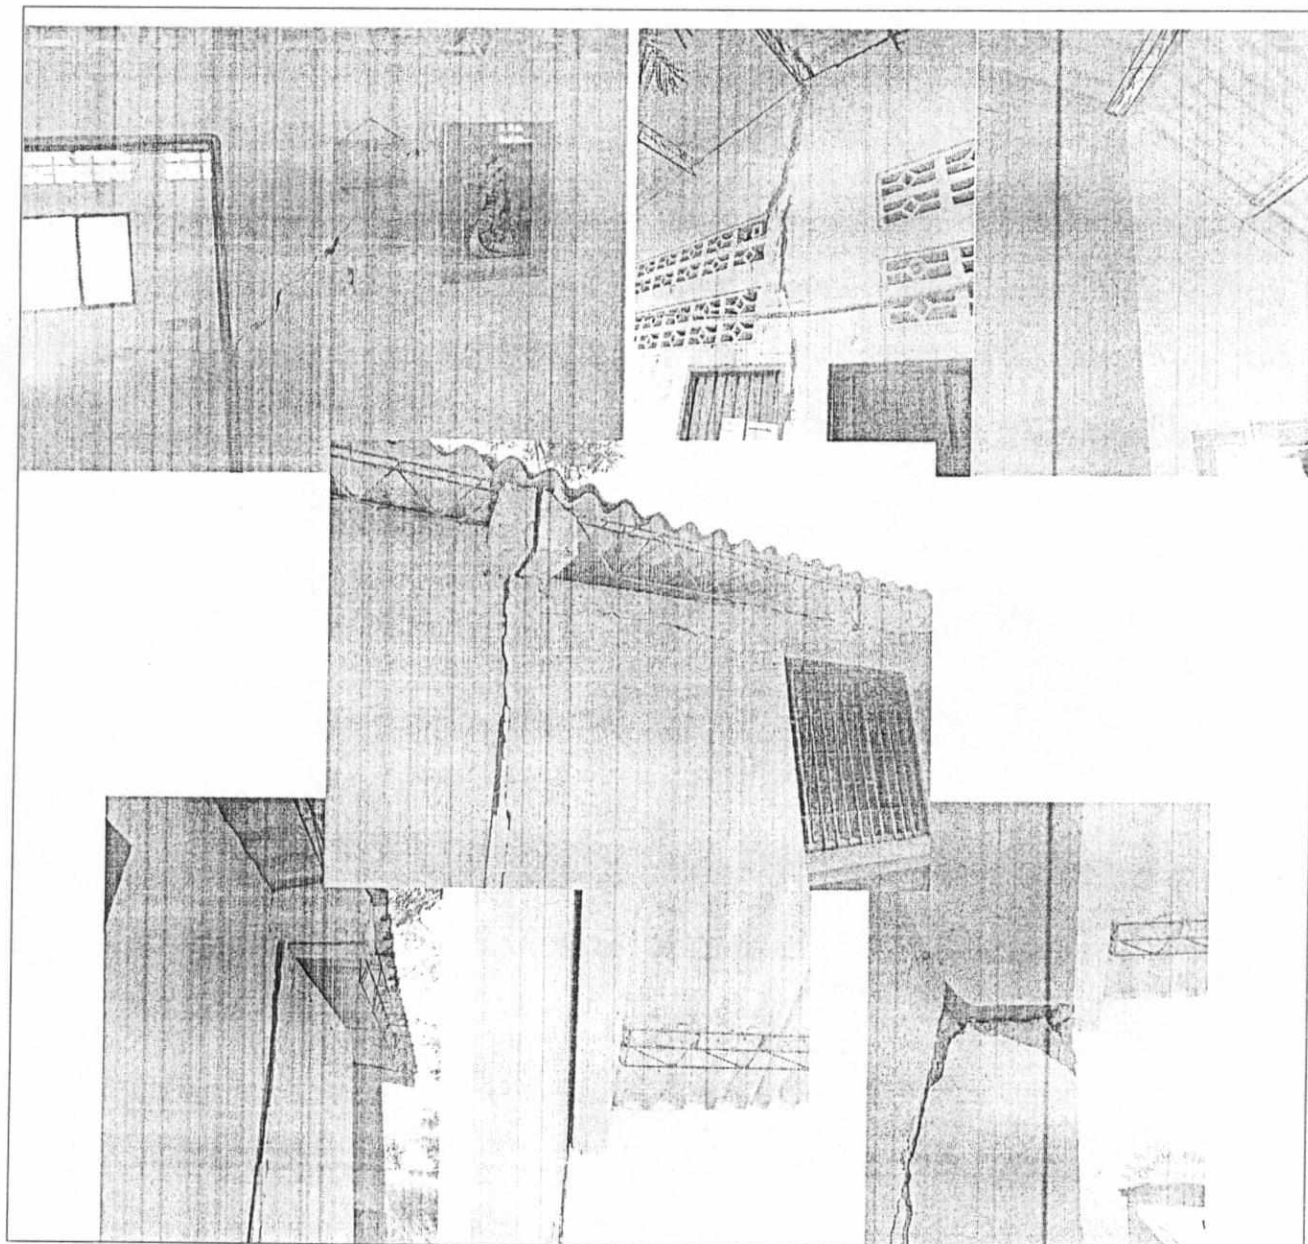
Según la inspección visual en la edificación de la I.E, se observa que no cuenta con un sistema estructural sismo-resistente consistentes en cimentación, columnas, vigas de amarre a nivel de cimentación y corona, de acuerdo a las normas vigentes, lo que puede generar mayor vulnerabilidad de la edificación en el evento de un sismo.

Se observan cubiertas en mal estado, con deformaciones de estructura de cubierta por falta de mantenimiento y por fallas en su estructura de soporte.

Se evidencia la falla que muestran los muros debido a que Las vigas en concreto descargan todo su peso y el de la cubierta sobre estos muros, los cuales claramente se muestra que no son reforzados y contruidos para soportar estas cargas, notándose fisuras y grietas en gran parte de esta zona.

- De acuerdo a lo encontrado en sitio, las estructuras de aulas y oficinas en general muestran un estado de vulnerabilidad alta, ya a que no tienen un sistema aporticado sismo resistente de acuerdo a las normas vigentes, y debido a los sismos presentados en los últimos años, dichas estructuras vienen presentando fallas estructurales en sus muros y cubierta, por lo que se recomienda no seguir usando estas aulas para ninguna actividad.
- Se recomienda hacer un estudio de vulnerabilidad de la estructura física de la institución ya que la actual no cumple con las especificaciones técnicas, y para que las aulas puedan ser usadas tienen que haber un aval de un especialista que indique si es posible hacer un reforzamiento estructural o en definitiva demoler la estructurara parcial o totalmente.

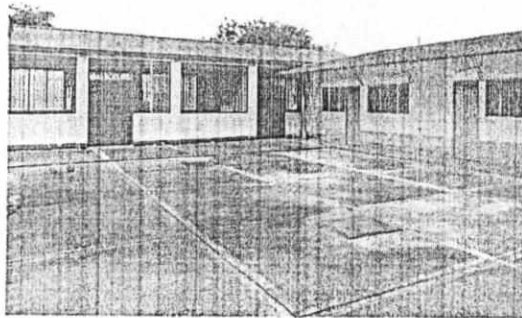
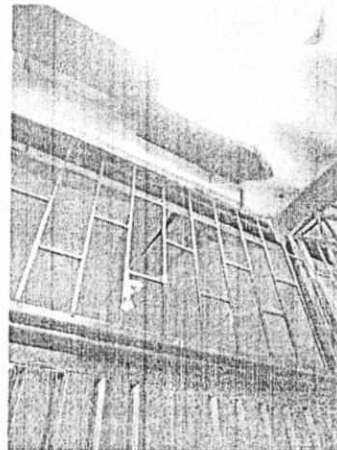
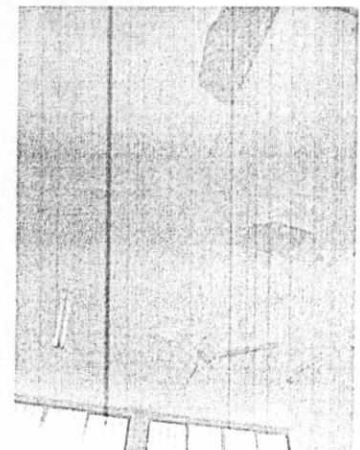
- Se verifico en la parte posterior, una afectación en las tejas de cubierta, que por falta de mantenimiento acentuada con la temporada invernal. Se requiere hacer un mantenimiento general en cubierta y estructura metálica.
- El resto de las aulas fueron intervenidas por el municipio, sin embargo presenta deterioro en pintura por malas prácticas en su aplicación y en cielorraso por humedades, se recomienda que notificar al municipio y solicitar garantía.

Requerimiento a la alcaldía por calidad de obra.

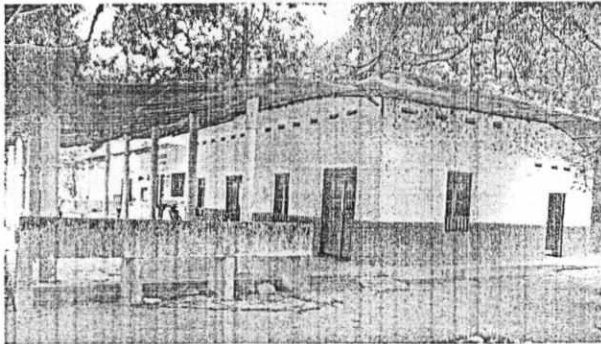
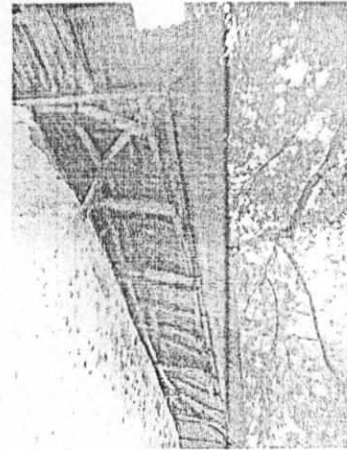
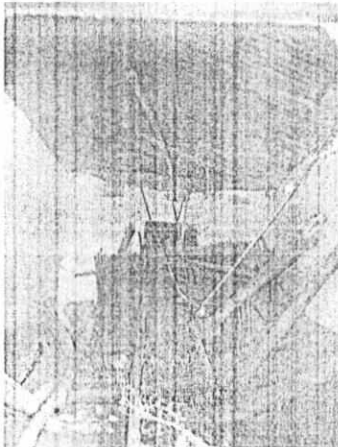
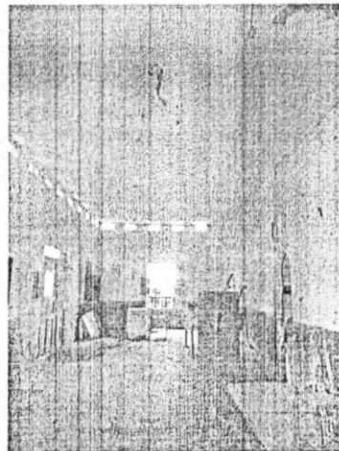
- La verificación a la edificación evidencia afectación por desprendimiento de cielorraso y deterioro de cubierta por el paso del tiempo, según manifiesta la comunidad la edificación data de hace aproximadamente 114 años; sin embargo la inspección ocular sobre el área de muro vanos y resto de cielorraso no muestra afectaciones superficiales, el recorrido perimetral tampoco evidencia daños en basamento no anden perimetral que indique desplazamiento de su centro de gravedad.

- El acompañamiento de la visita se adelanta con el Ing. Andres Felipe Peña, profesional de la Secretaria de Ambiente y Gestión del Riesgo, el cual conceptúa frente a esta estructura que si bien los muros de la sede antigua no aparentan una posible caída o volcamiento, por su edad seguramente no cumple con las especificaciones técnicas vigentes para este tipo de estructuras, por lo tanto es necesario que se realice un estudio de vulnerabilidad por parte de un especialista que indique que esta zona puede ser reforzada o demolida parcial o totalmente, ya que por la zona transitan todos los días los niños que utilizan dichas instalaciones y que pueden verse afectados por la posible caída de un elemento de la edificación.

Requerimiento de cubierta para  
área de edificación de 114 años  
aproximadamente

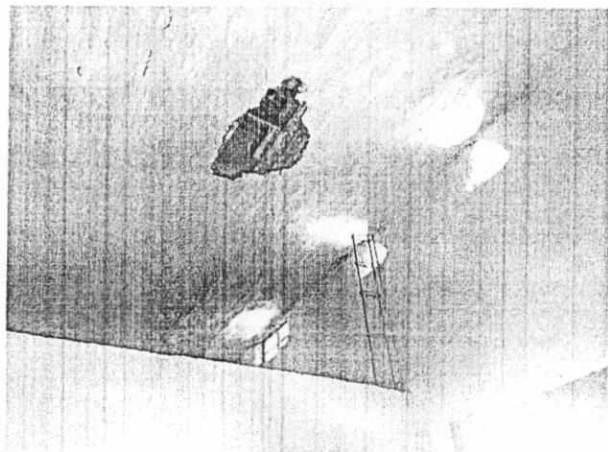
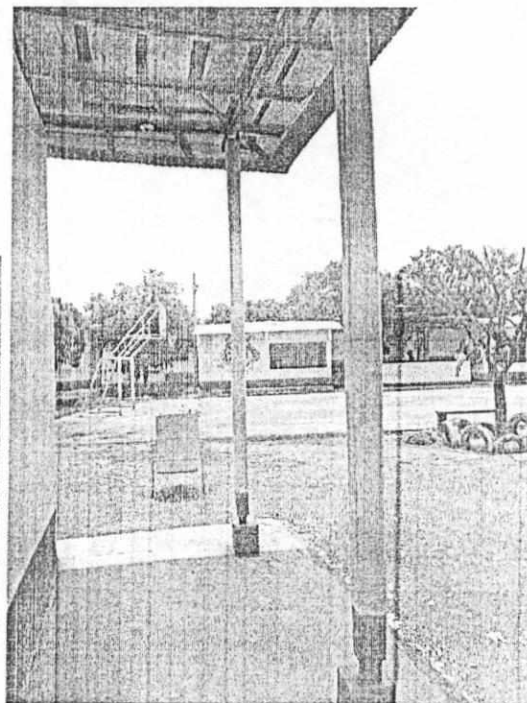
El espacio al interior evidencia afectación presenta desquebrajado el cielorraso (esterilla en guadua y tapia chispeada) y deterioro de cubierta por el paso del tiempo.

El acompañamiento de la visita se adelanta con el Ing. Andres Felipe Peña, profesional de la Secretaria de Ambiente y Gestión del Riesgo, el cual conceptúa frente a esta estructura que la cubierta de esta edificación se encuentra en mal estado, no se la ha hecho el mantenimiento adecuado y representa un riesgo latente para la comunidad educativa que utiliza estas instalaciones, debido a que estas áreas muestran afectaciones evidentes debido a los sismos presentados en los últimos años, teniendo en cuenta que esta estructura por su antigüedad no cumple con los requerimientos técnicos de construcción para estructuras según las normas vigentes de sismo-resistencia.

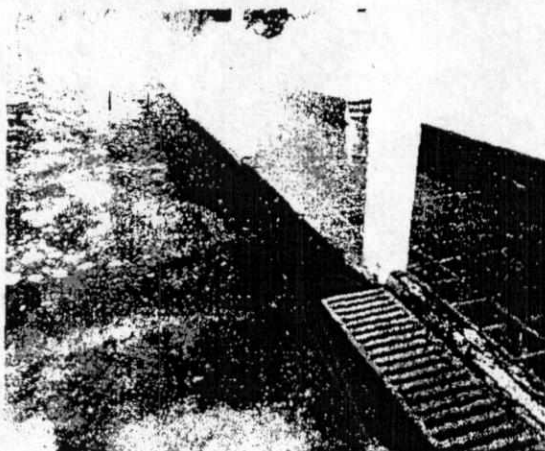
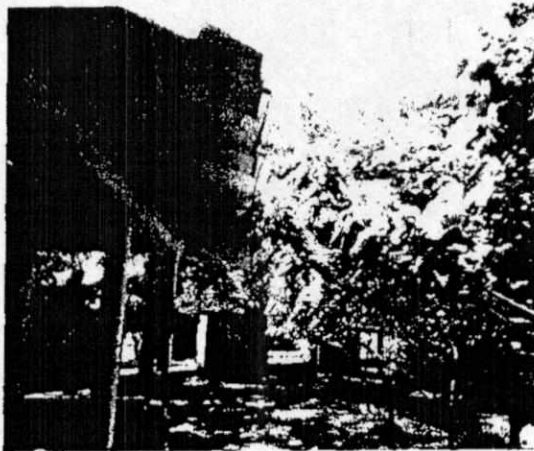
Al momento de la visita se constató que el canal permanece en funcionamiento pero a lo largo de su recorrido por la institución se evidenció que este se expone libremente sin ningún tipo de barrera que proteja a los estudiantes y demás personas que desarrollan sus actividades, de un accidente, teniendo en cuenta que este tiene una profundidad de más de un metro, lo que podría generar graves lesiones en caso de caída o posible ahogamiento. (Ver imagen).
